Abbaye de Saint Sever de Rustan

Etude diagnostic, patrimoniale et programmatrice des travaux d'urgence et de restauration des bâtiments de l'ancienne abbaye– Monument Historique Classé

Conseil Départemental des Hautes-Pyrénées

ATELIER LAVIGNE Architectes Associés SARL- Architecture et Patrimoines
Laurent Taillandier Economiste de la Construction

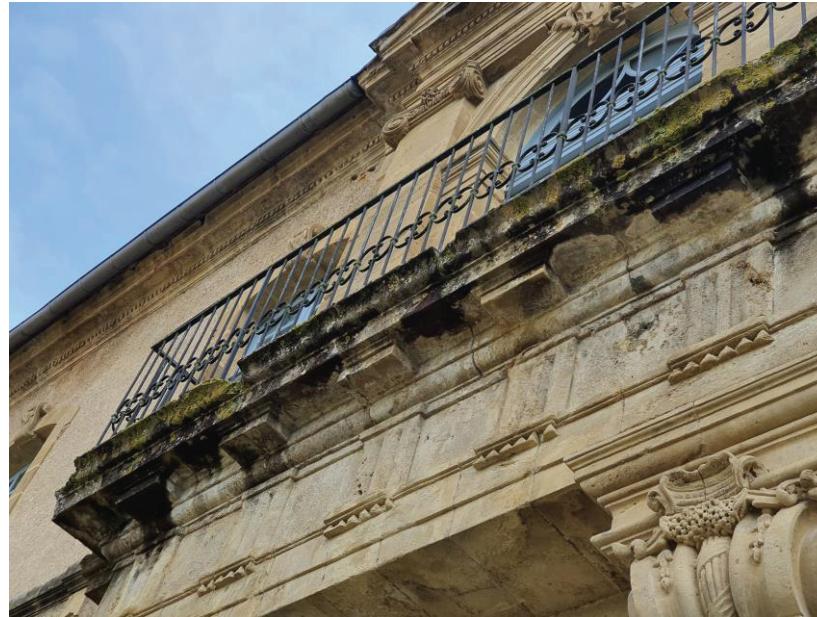
Encrassement et dégradation de la corniche d'entablement en pierre de taille. Chute de fragment de pierre

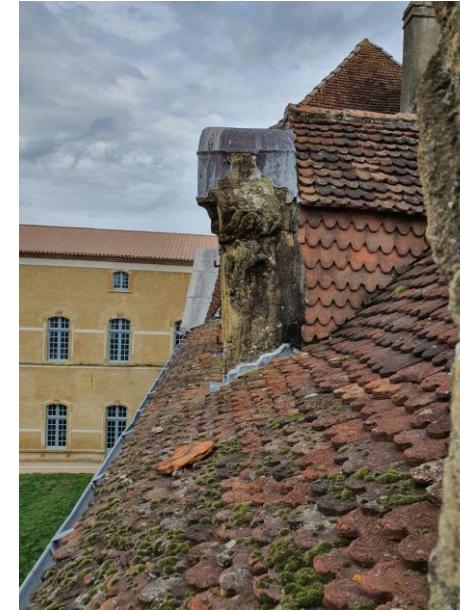
Maçonneries de lucarnes déversées. Perte de matière sur éléments sculptés en pierre, avec disparition progressive des motifs. Fort encrassement et colonisation biologique. Plombs hors d'usage. Chute de tuiles

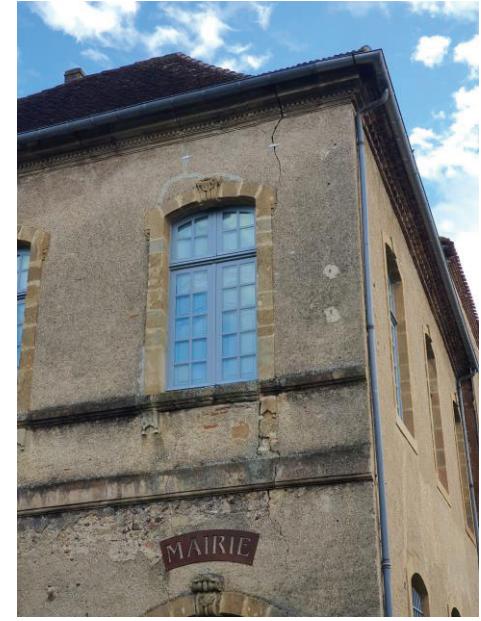
Fissures (anciennes) angle Sud Ouest (évolution à suivre car devraient être stabilisées depuis le renforts de charpente posés en 2006)

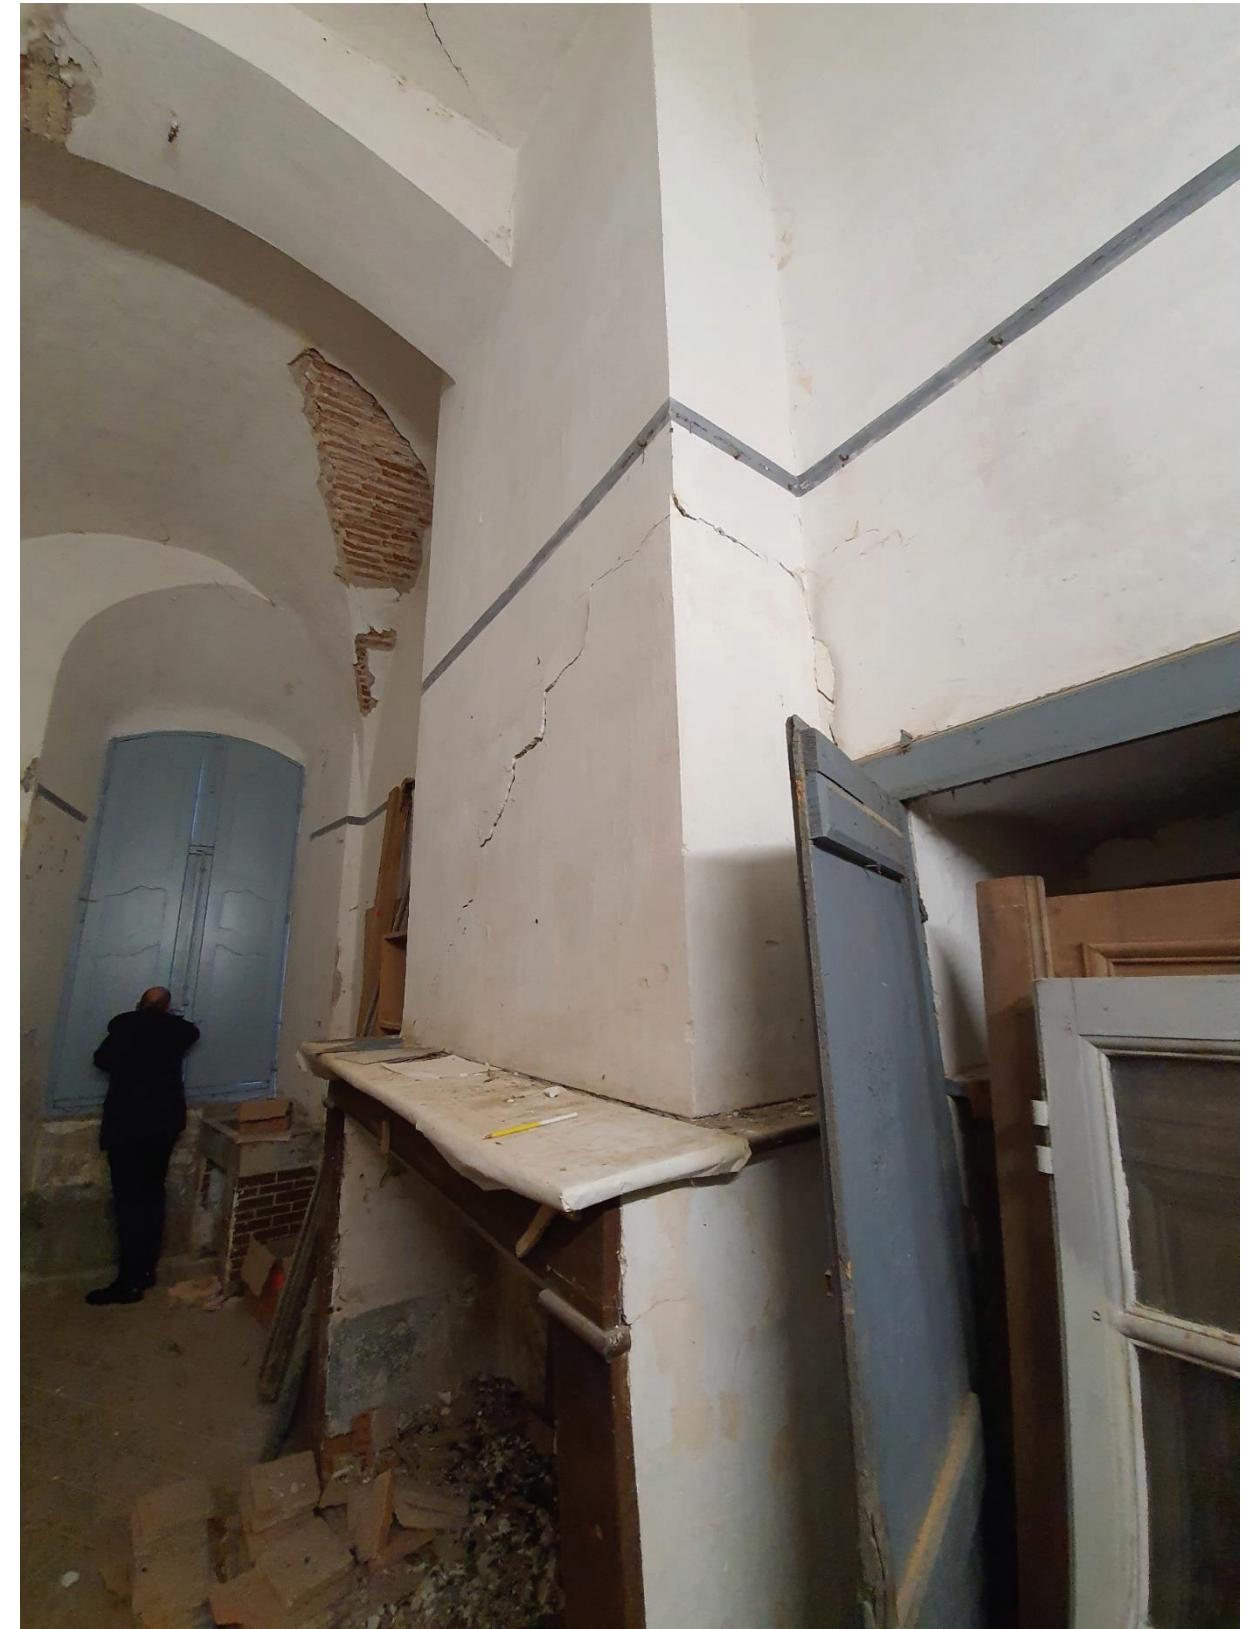
Sol ciment
Cheminée ajoutée lors de l'aménagement de l'école. Conduit fissuré (étayé depuis).
Rôle de l'arche maçonnée en brique?

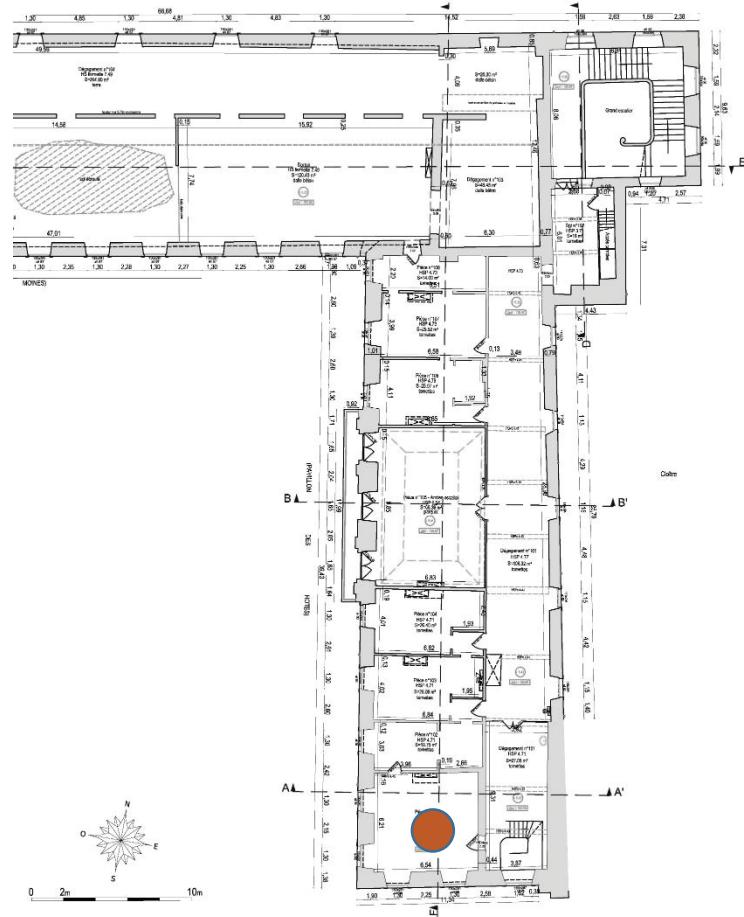
Parquet lame étroite présentant peu d'intérêt.
Ressaut constaté en partie centrale
Nombreuses fissures rebouchées sur parement plâtre. Ces dernières ne semblent pas s'être ré-ouvertes depuis le confortement de charpente réalisé en 2007.
Trumeau de cheminée en stuc
Traces d'entrées d'eau anciennes en plafond

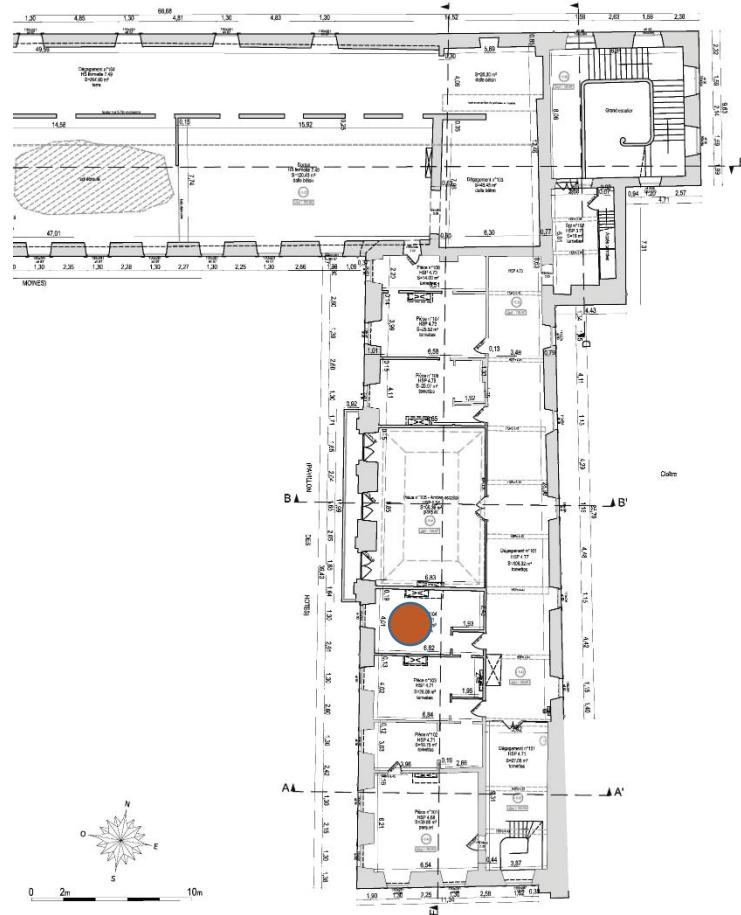
Sol terre cuite format carré posé en quinconce
Absence de chambranle sur l'ouverture de l'alcôve (déposée?)
Trumeau de cheminée orné de motifs ciselés en stuc
Le manteau bois de la cheminée n'est pas d'origine.
Enduit en grande partie effondré au droit des cloisons à ossature bois remplies de briquettes (barons).
A noter les renforts métalliques (fer plats croisés) posés de part et d'autre des cloisons.
Plafond plâtre sur lattis fissuré

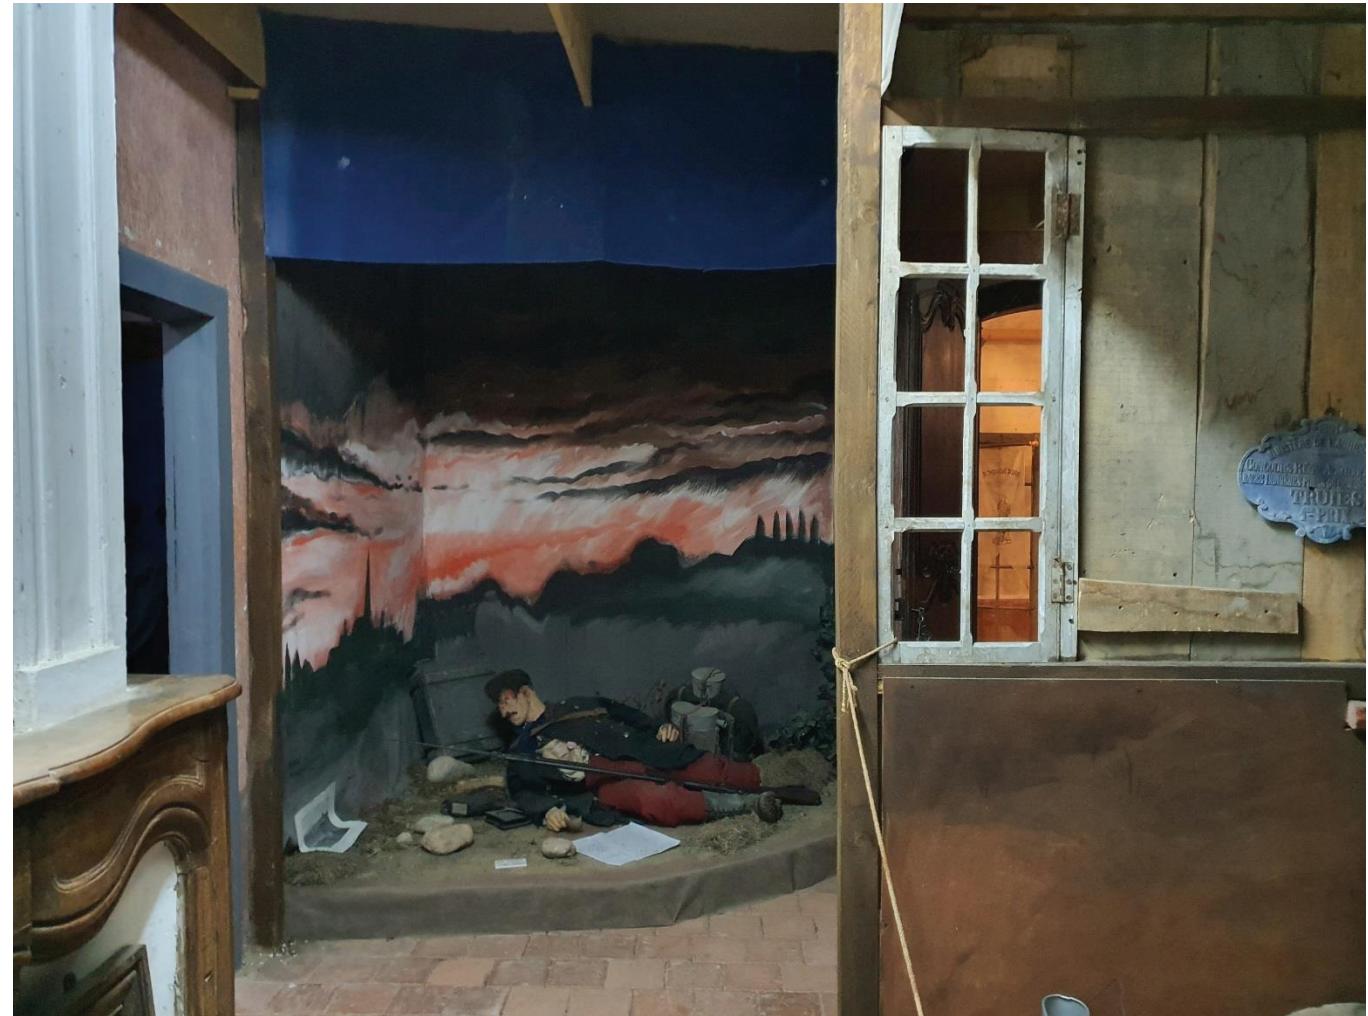
Sol en terre cuite format carré posées en quinconce
Parements muraux plâtre et plâtre chaux
Trumeau de cheminée à panneaux en stuc
Manteau de cheminée en bois mouluré XVIIIème
Plafond plâtre sur lattes en mauvais état. Chutes de plâtre

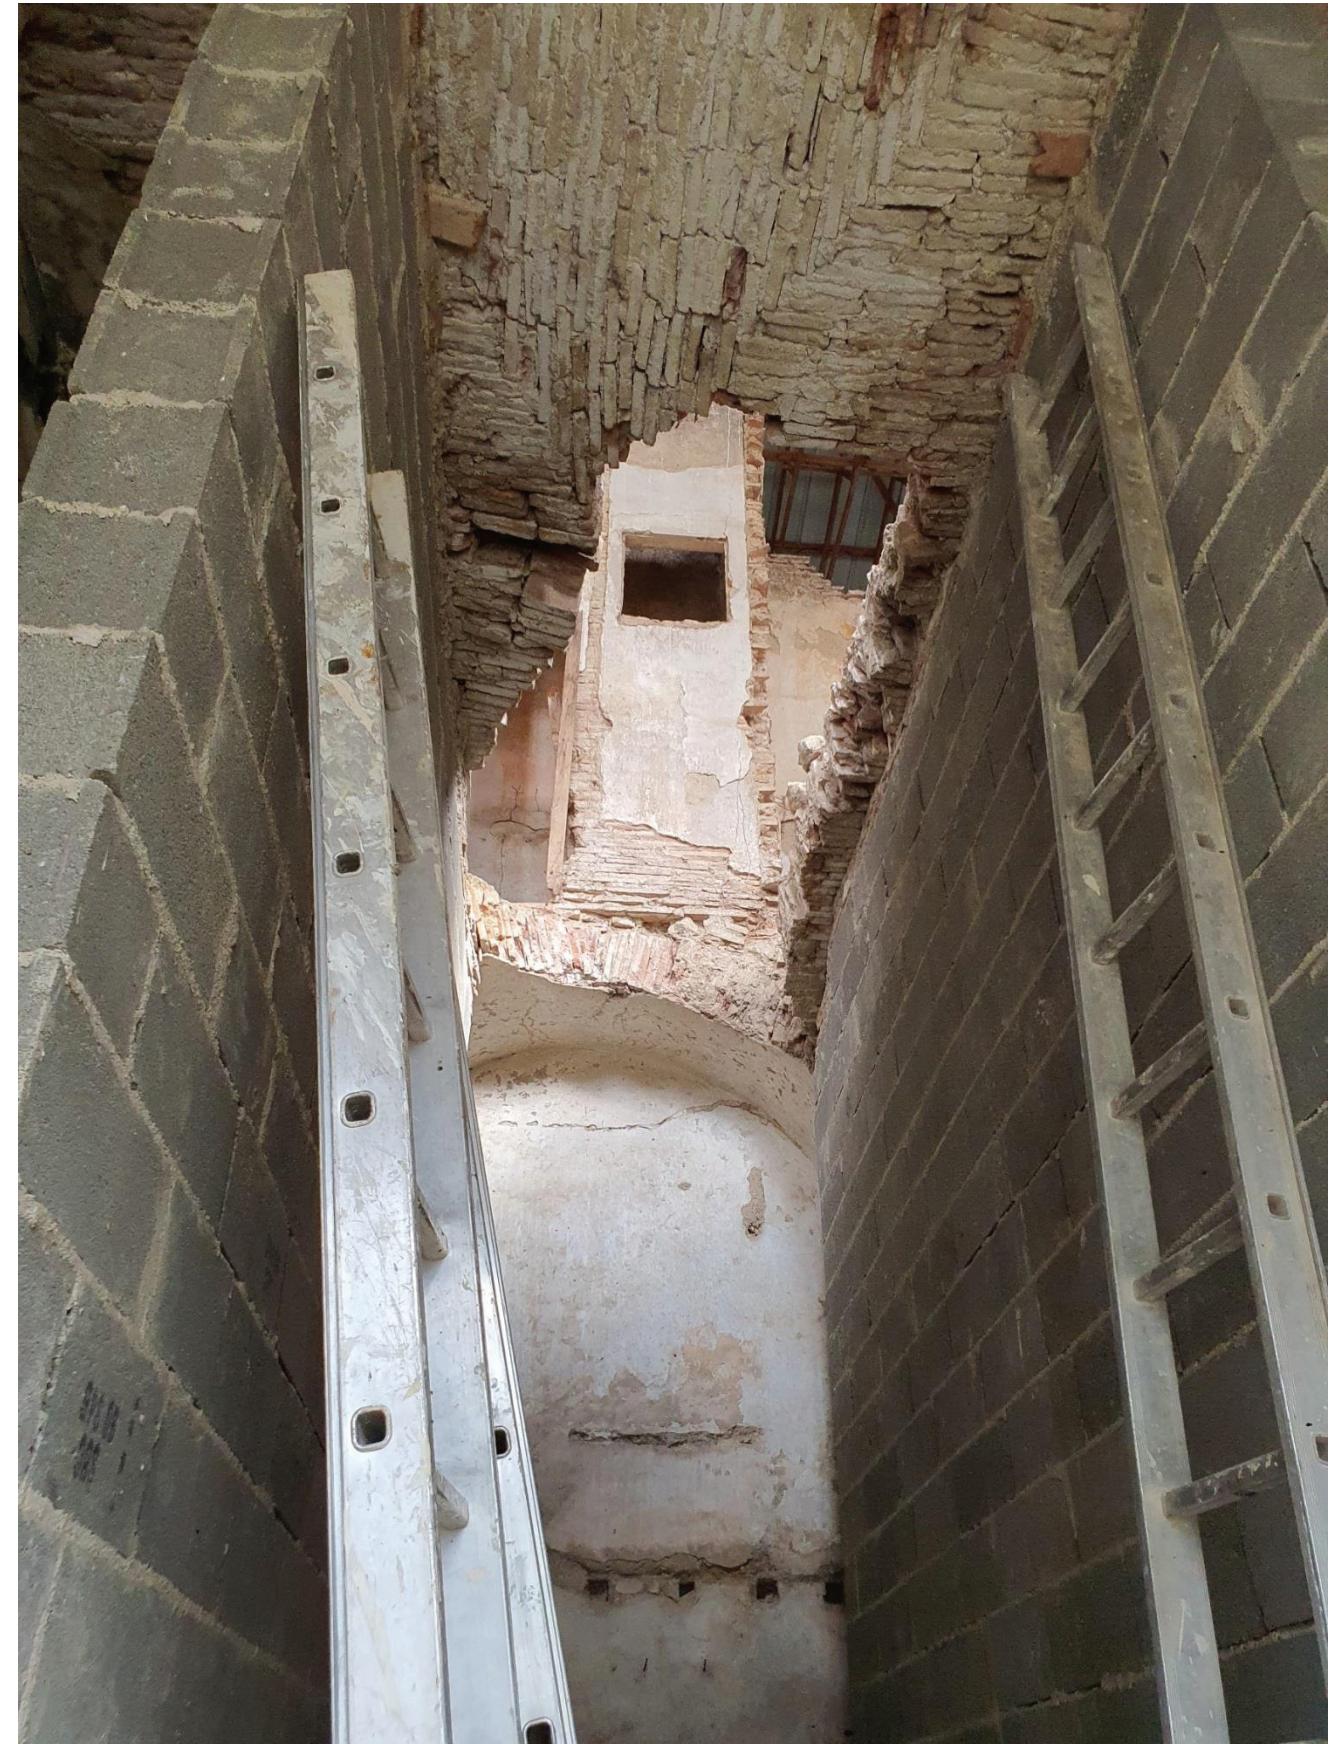
Pièce étayée en 1992 durant les travaux de mise hors d'eau de l'aile aux Moines. Voûte d'arête pour partie écroulée bâtie en brique avec restes d'enduits

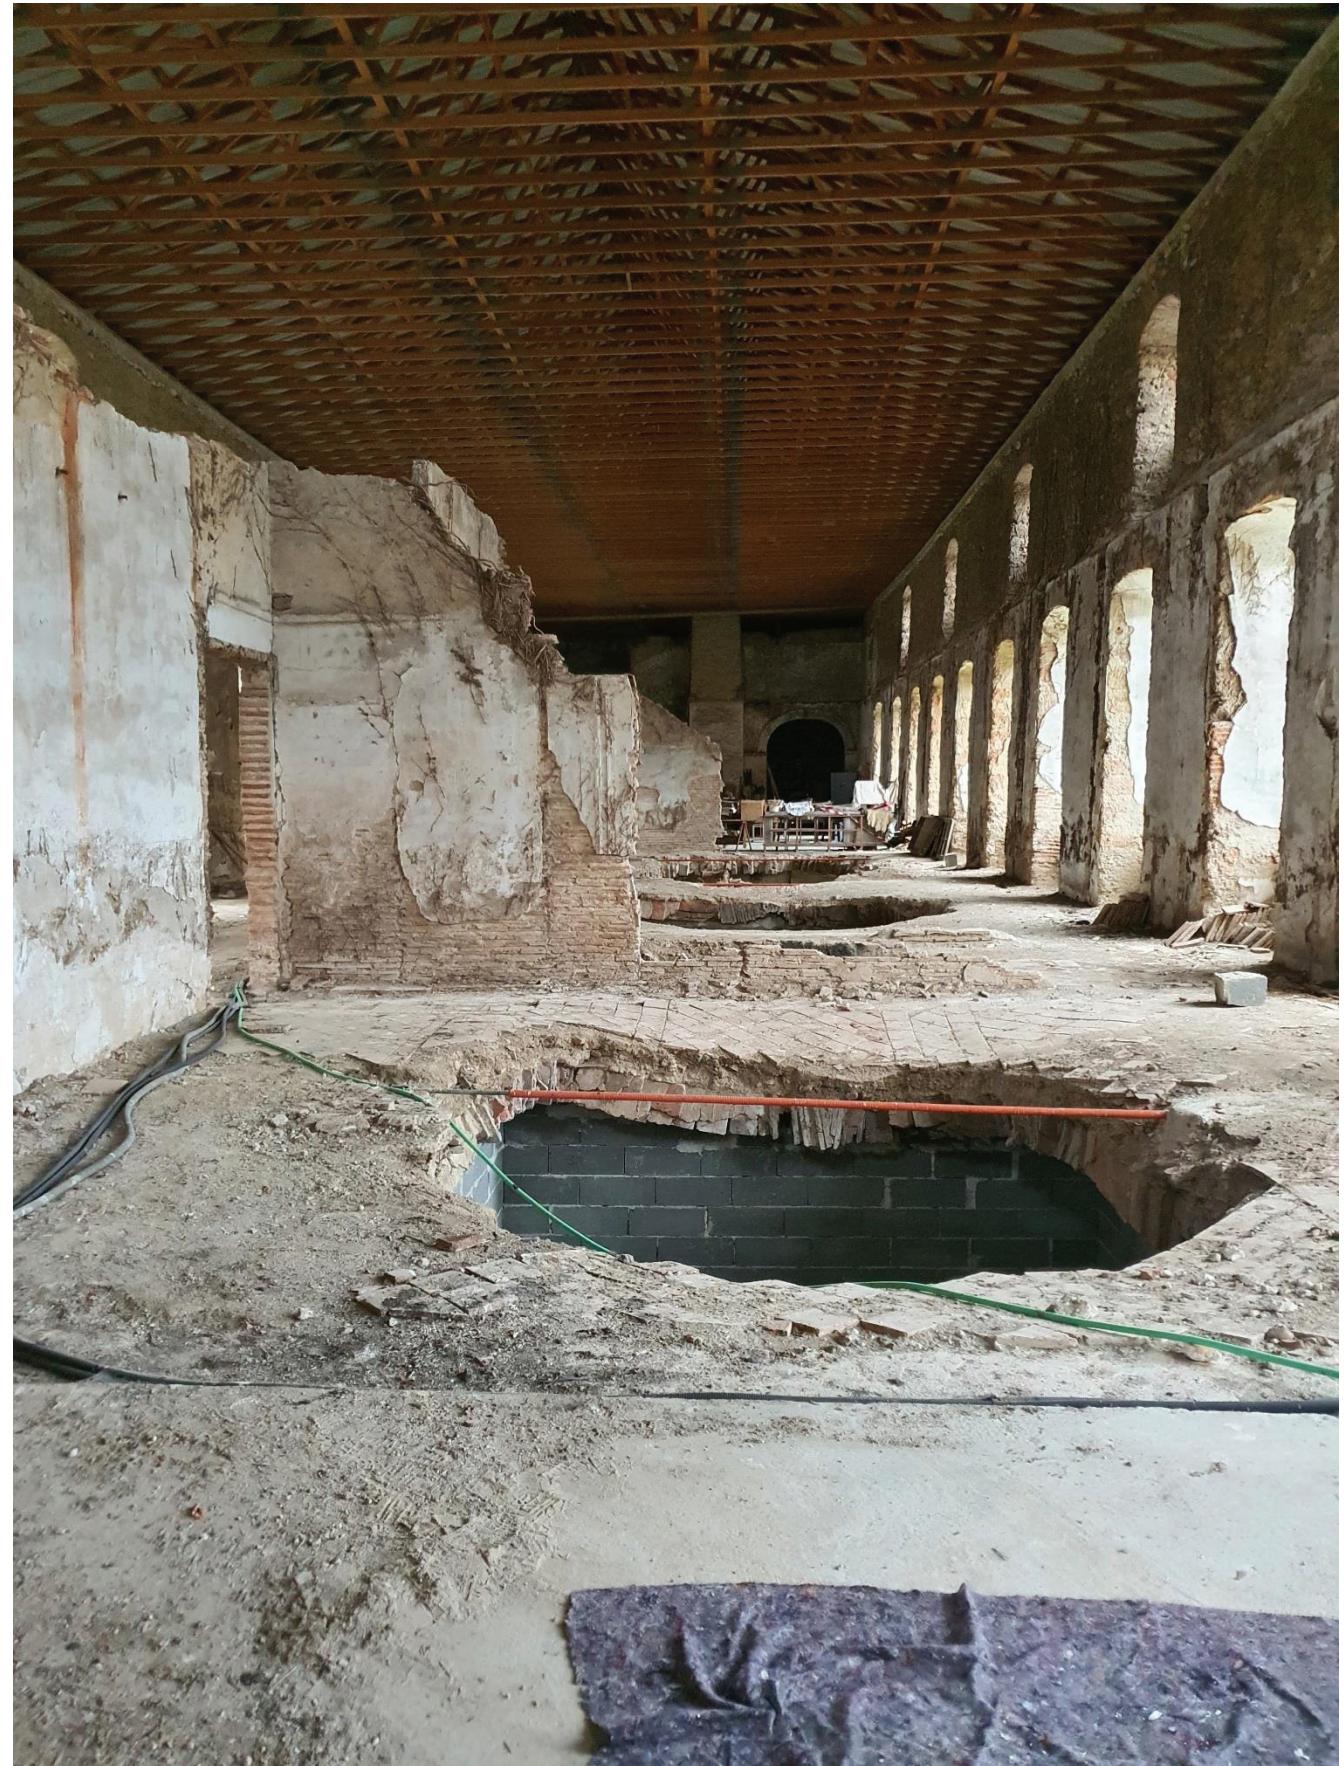
*Présence de tirants dans le niveau de la chape toutes les deux travées d'ouverture
Voûtes du RDC : vestiges de voûtes en partie
étayées par des murs élevés en blocs
agglomérés (travaux conservatoires réalisés
au début des années 1990)*

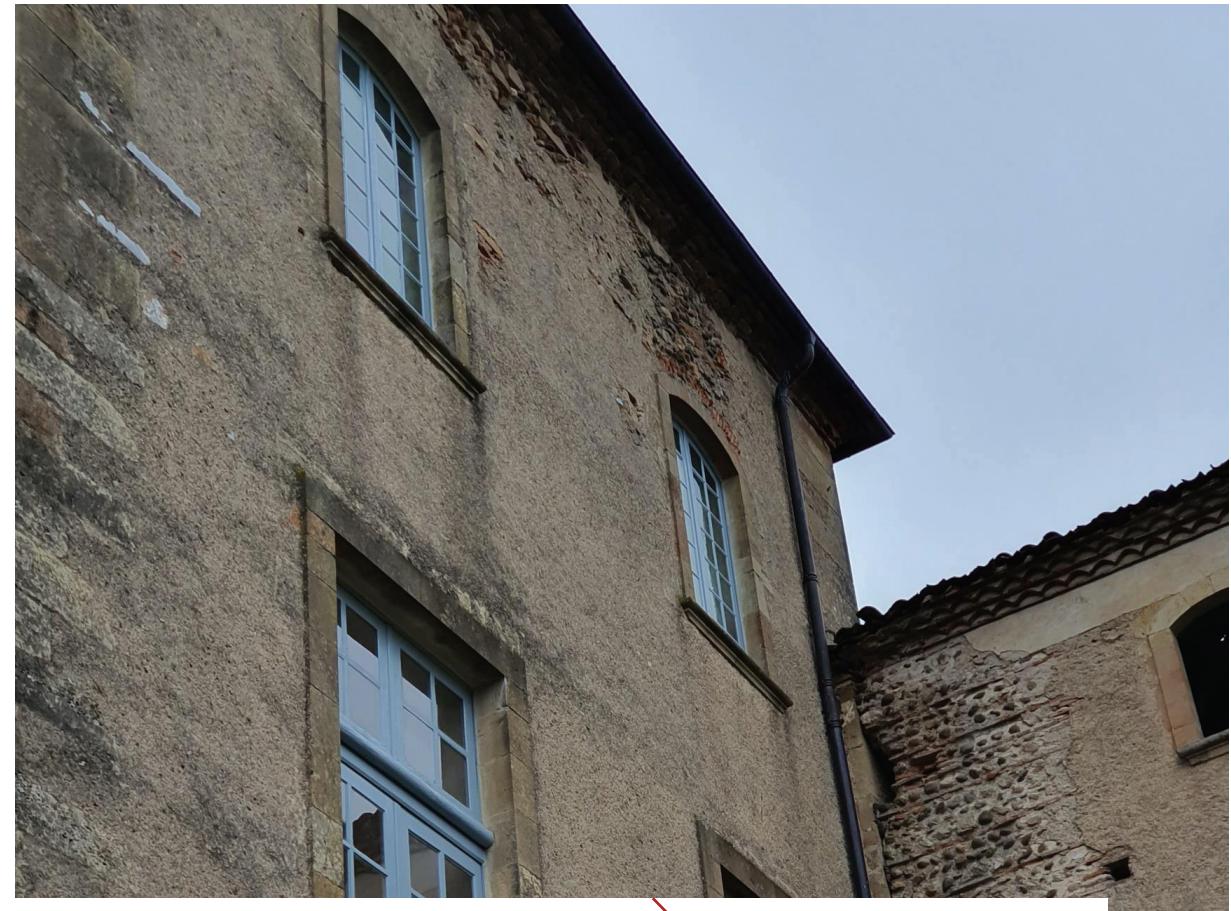
Façades en bon état général. Quelques désordres de maçonnerie constatés en partie haute de la façade Nord. Secteurs d'enduits dégradés, maçonnerie déjointoyée. Menuiseries récemment restaurées et repeintes
