Abbaye de Saint Sever de Rustan

Etude diagnostic, patrimoniale et programmatrice des travaux d'urgence et de restauration des bâtiments de l'ancienne abbaye– Monument Historique Classé

Conseil Départemental des Hautes-Pyrénées

ATELIER LAVIGNE Architectes Associés SARL- Architecture et Patrimoines
Laurent Taillandier Economiste de la Construction

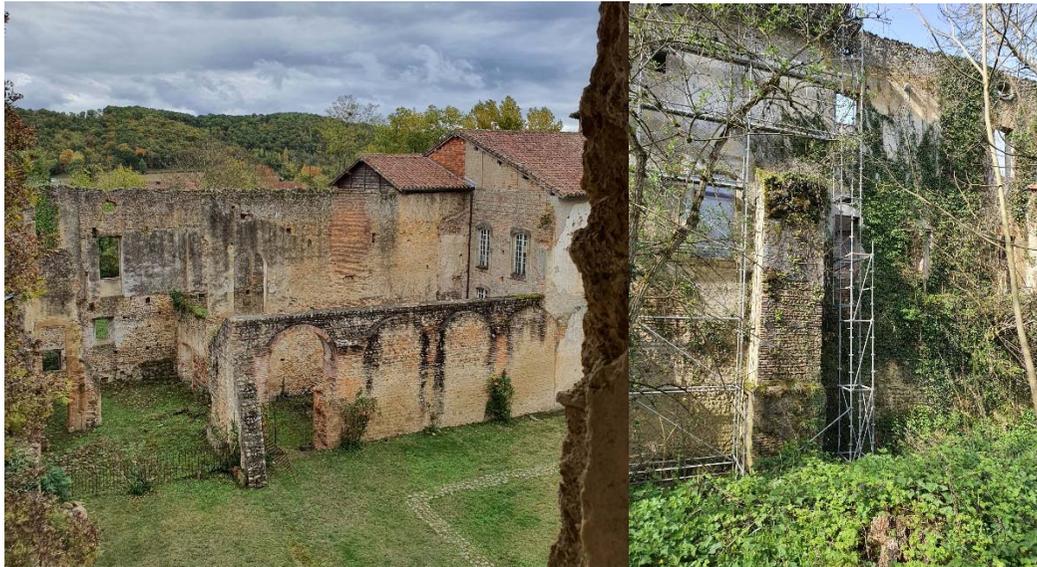
3.5 Ruines Est

Les baies donnant sur le canal de fuite du moulin situé plusieurs mètres plus bas sont béantes avec **risque de chute de personne**. Seule une petite grille aisément manipulable ferme cette partie (non accessible au public).

L'état dégradé de ces secteurs en ruines représente un réel danger pour les usagers du site et nécessite de rester totalement inaccessible. Le dispositif de clôture interdisant l'accès au public nécessite d'être amélioré immédiatement. Le confortement de ces ruines sera une priorité.

Travaux à réaliser en première urgence au vue de l'état de dégradation des maçonneries et d'instabilité des arases :

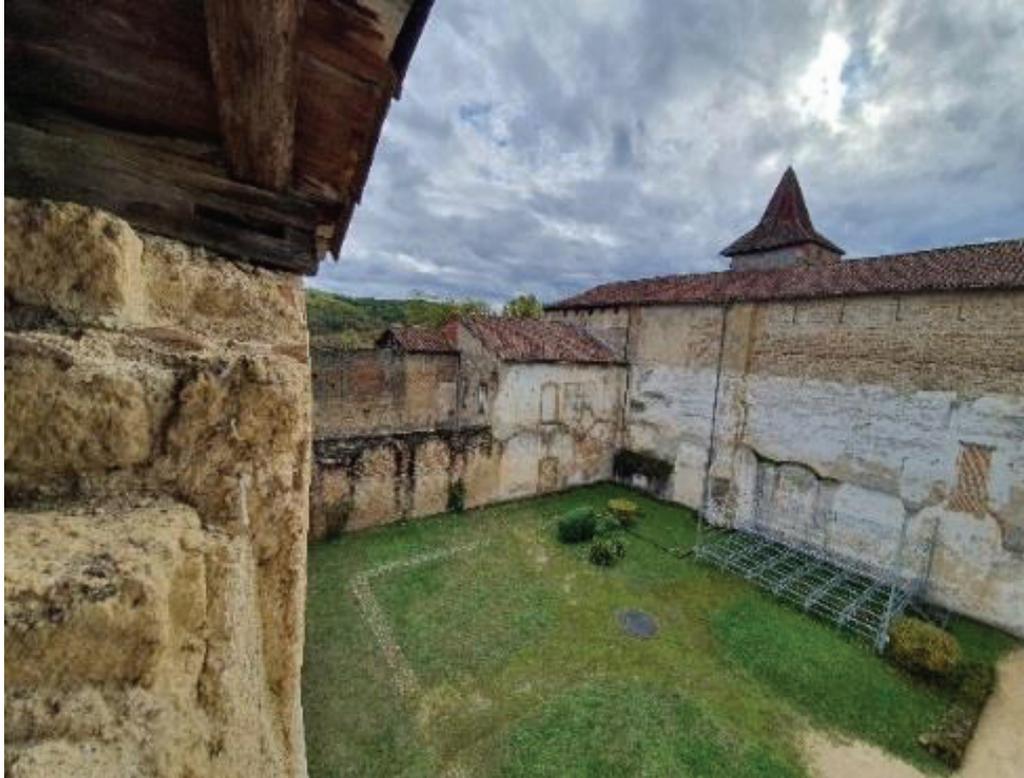
3.7 Façades de l'église abbatiale donnant sur le cloître

Façades Nord de l'abbatiale et Ouest du vestibule de la sacristie (ancienne cage d'escalier) contre lesquels était adossés le cloître et sur lesquels on peut lire les traces des différents dispositifs du cloître tels que voûtes, niveaux de planchers, niveaux de toitures, anciennes portes de communication bouchées...

- Décollement d'enduit
- Humidité
- Installation de mousses
- Joints ouverts sur maçonnerie de brique et moellons mise à nu

L'abbatiale n'est pas propriété du Département mais propriété de la commune de St Sever de Rustan. Toutefois ces façades de l'église abbatiale donnent sur le cloître et nécessitent d'être restaurées, tant pour la conservation de l'édifice que pour la préservation de la lisibilité des vestiges de l'ancien cloître et de leur mise en valeur.

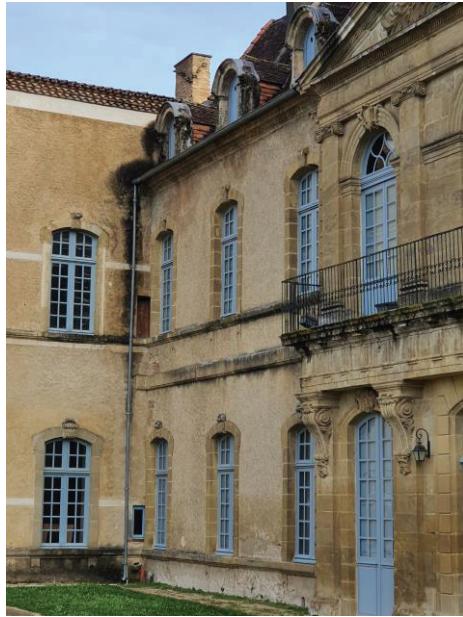
Rejaillissement; colonisation biologique et encrassement contre façade de l'aile aux Moines
Zinguerie pluviale sous-dimensionnée

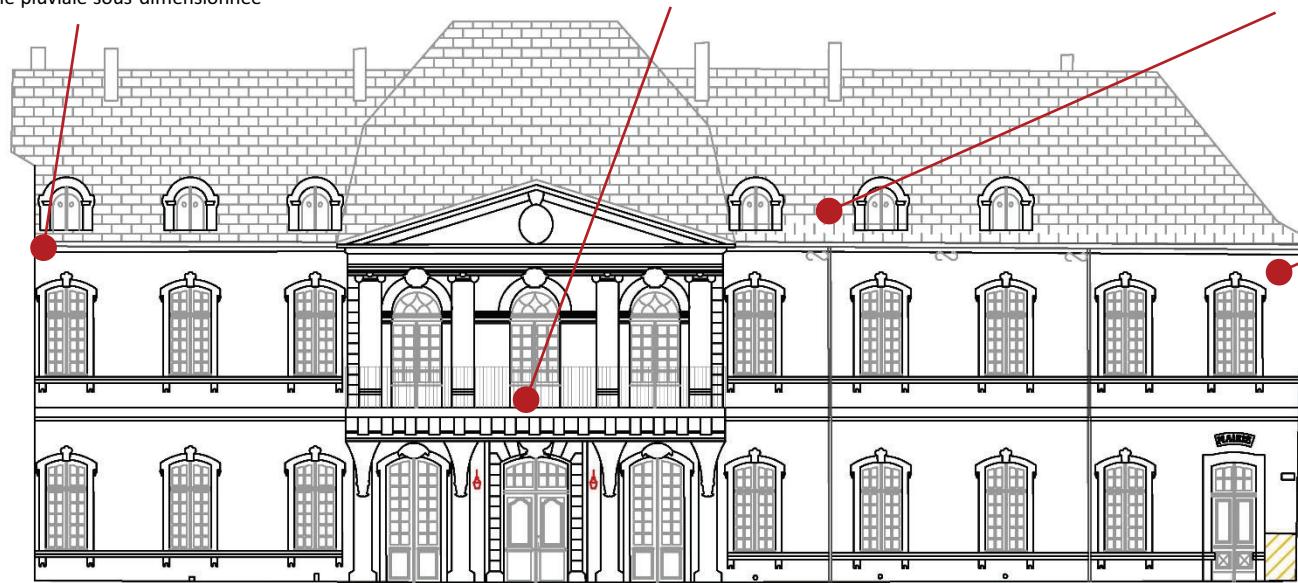
Pavillon des hôtes / Façade Ouest

Fissures (anciennes) angle Sud Ouest (évolution à suivre car devraient être stabilisées depuis le renforts de charpente posés en 2006)

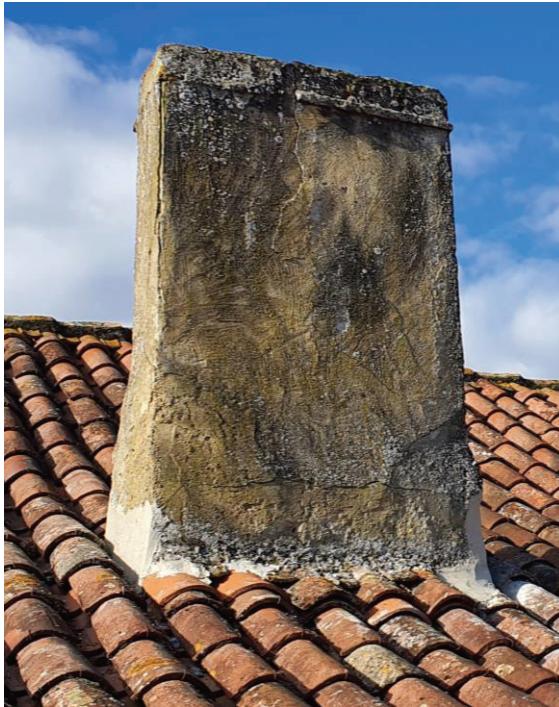
Etanchéités et enduits défailants sur souches de cheminées (reprises de mortier provisoires réalisées en 2019)

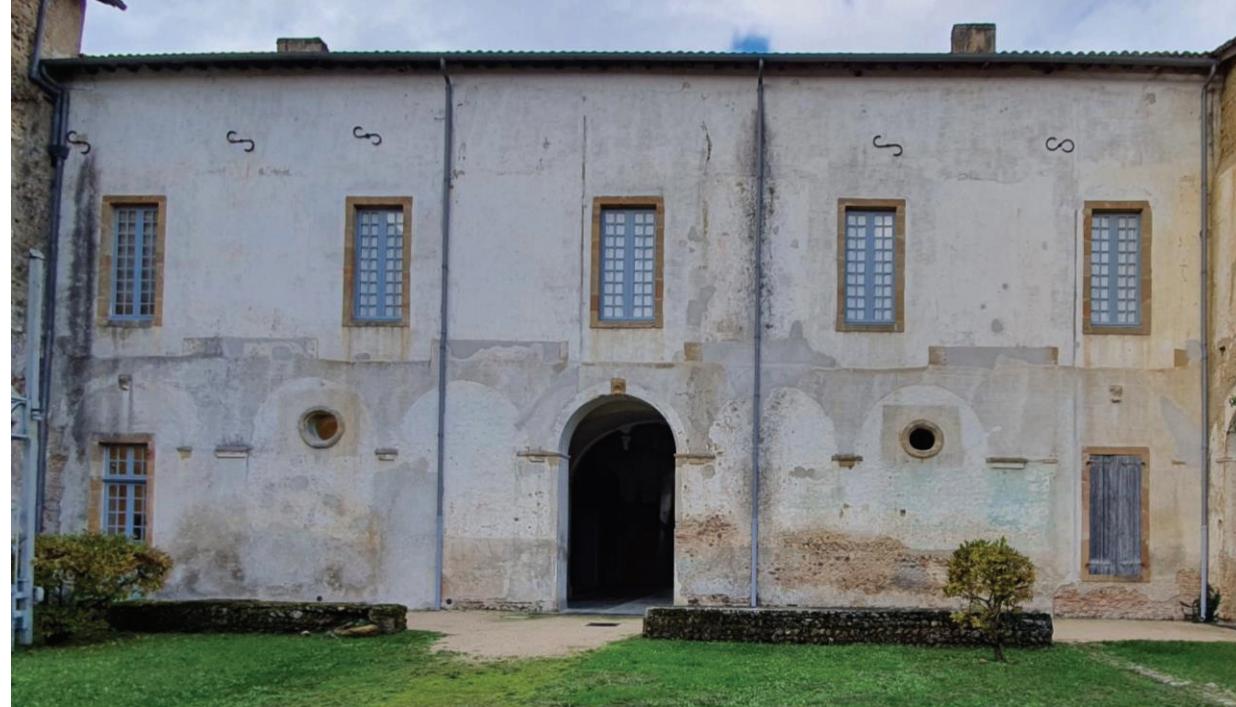
Enduits lessivés, pour partie défailants notamment en partie basse. Empreintes des anciennes voûtes du plafond du promenoir de l'ancien cloître encore visibles (traces à maintenir)

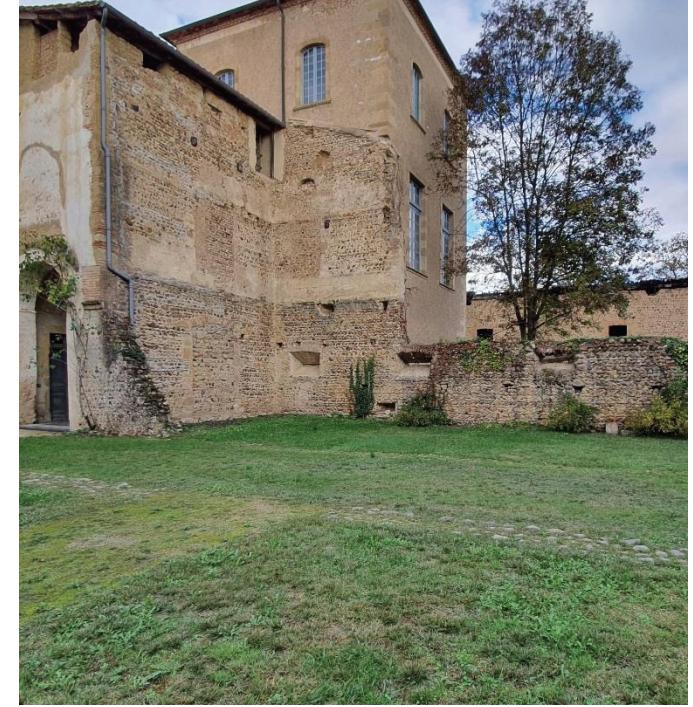
Vestiges de baies bouchées (accès vers anciennes caves et greniers Nord). Les parties de façades non enduites se trouvaient à l'origine à l'intérieur

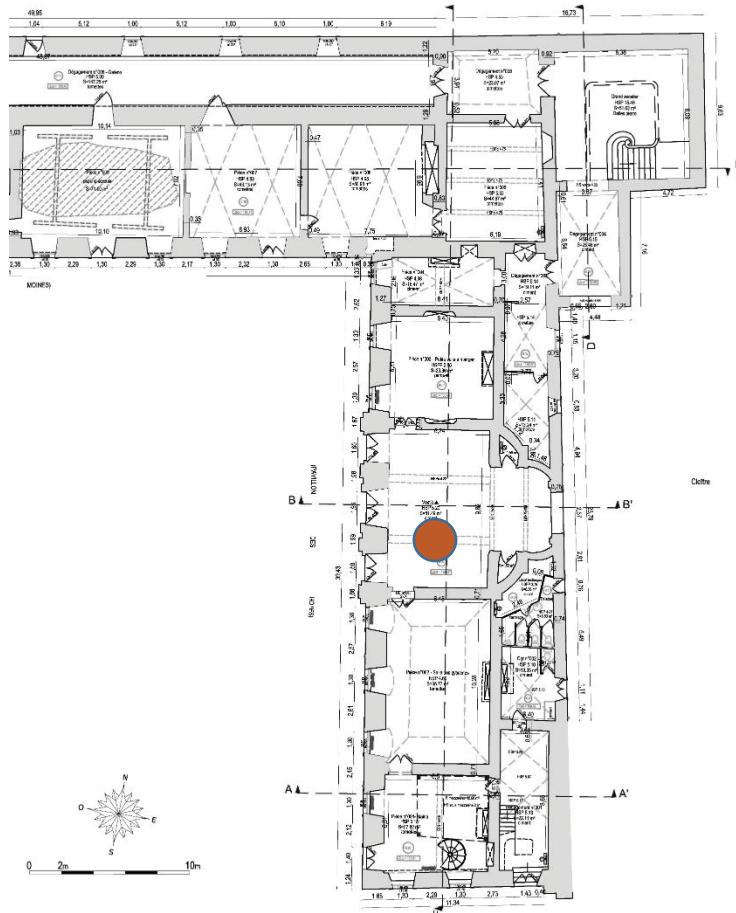
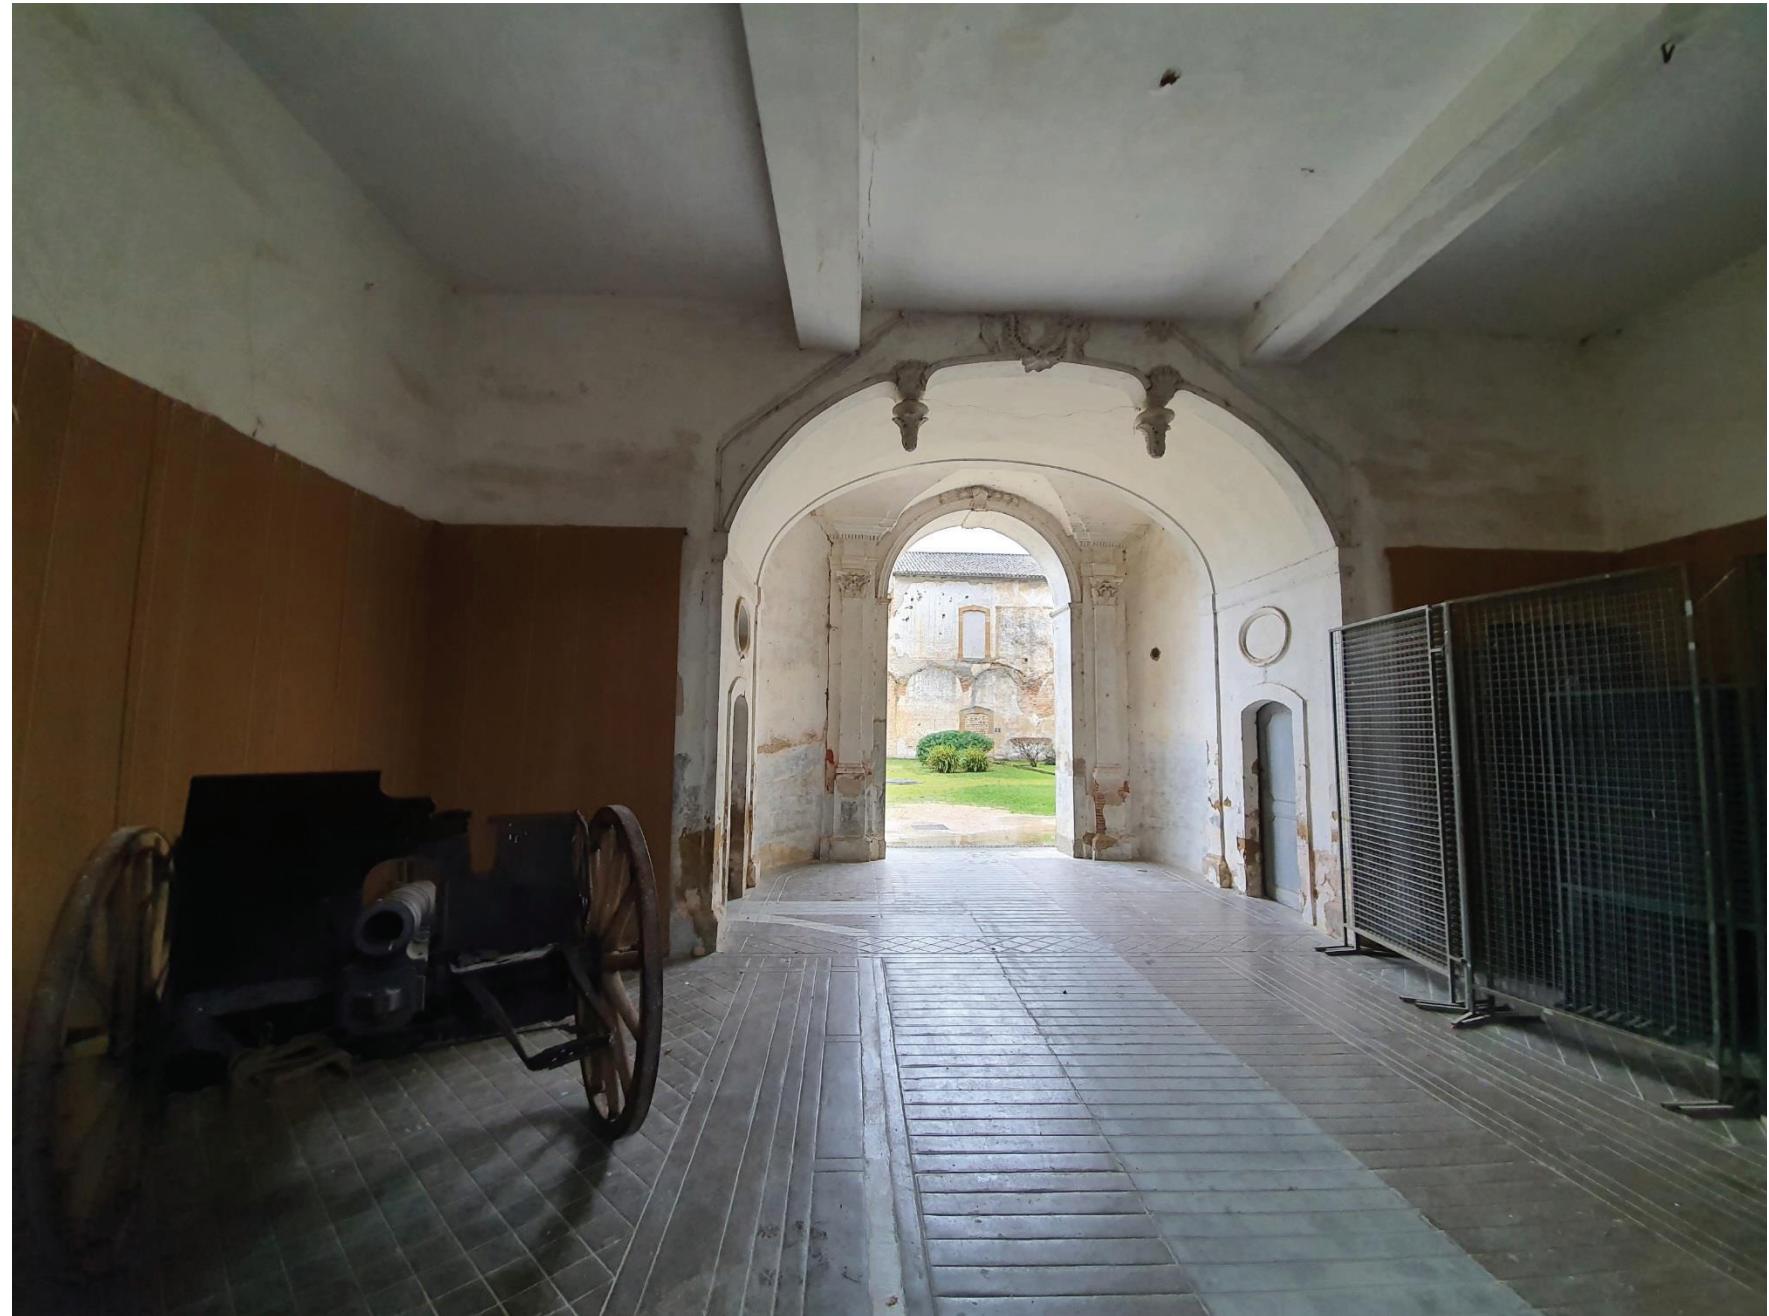
Le vestibule devait disposer à l'origine d'une double hauteur sous-plafond – Il devait probablement accueillir un escalier à double révolution comme le laisse supposer les rampants moulurés que l'on peut observer au deuxième plan de la photographie. Désordres structurels observables sur mur Nord : nombreuses fissures

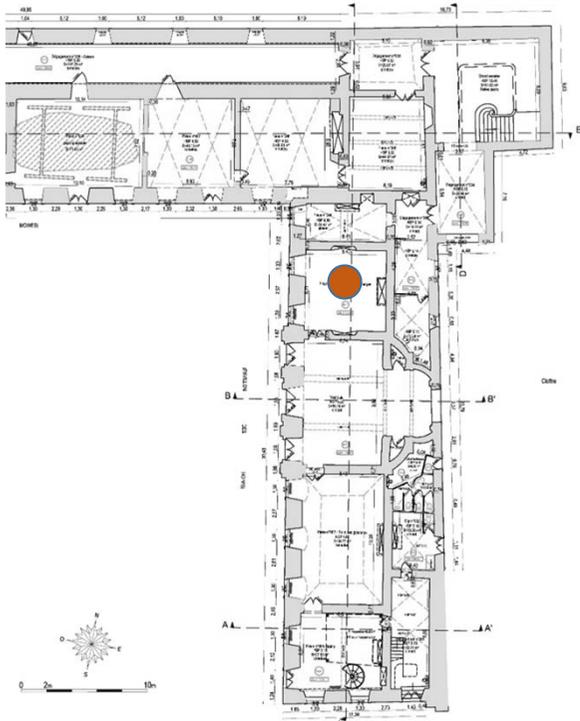
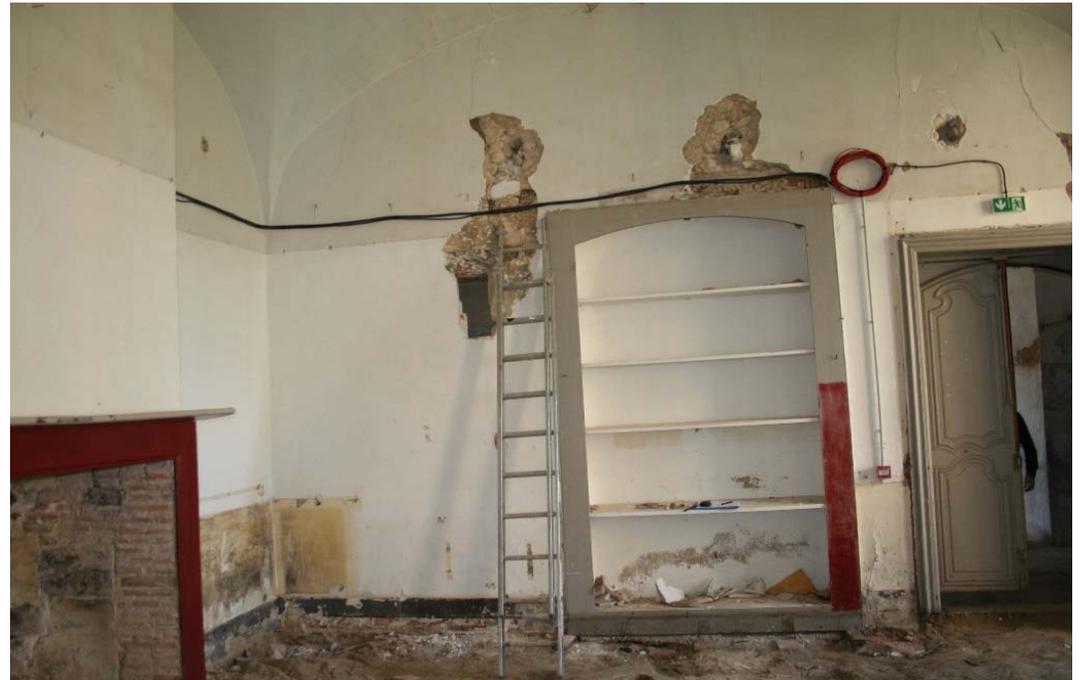
Rez-de-chaussée – Pièce 3 petite salle à manger

Quelques vestiges des aménagements XVIII et XIXème : double porte intérieure Sud, armoires encastrées en mur

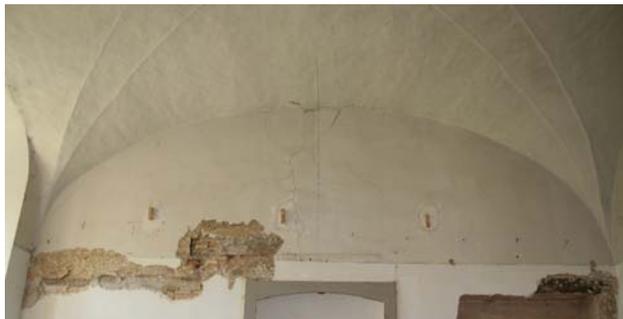
Plafond voûté d'arêtes

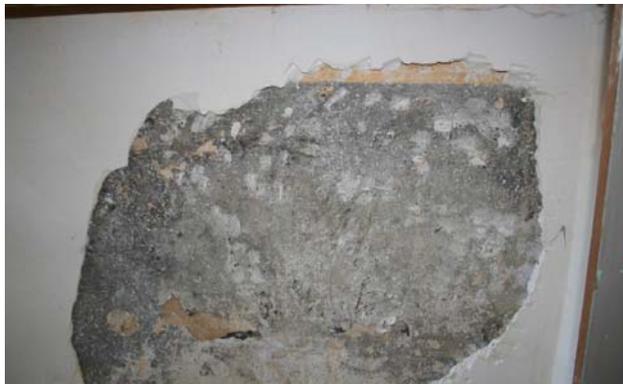
Badigeon à deux teintes sous enduit plâtre

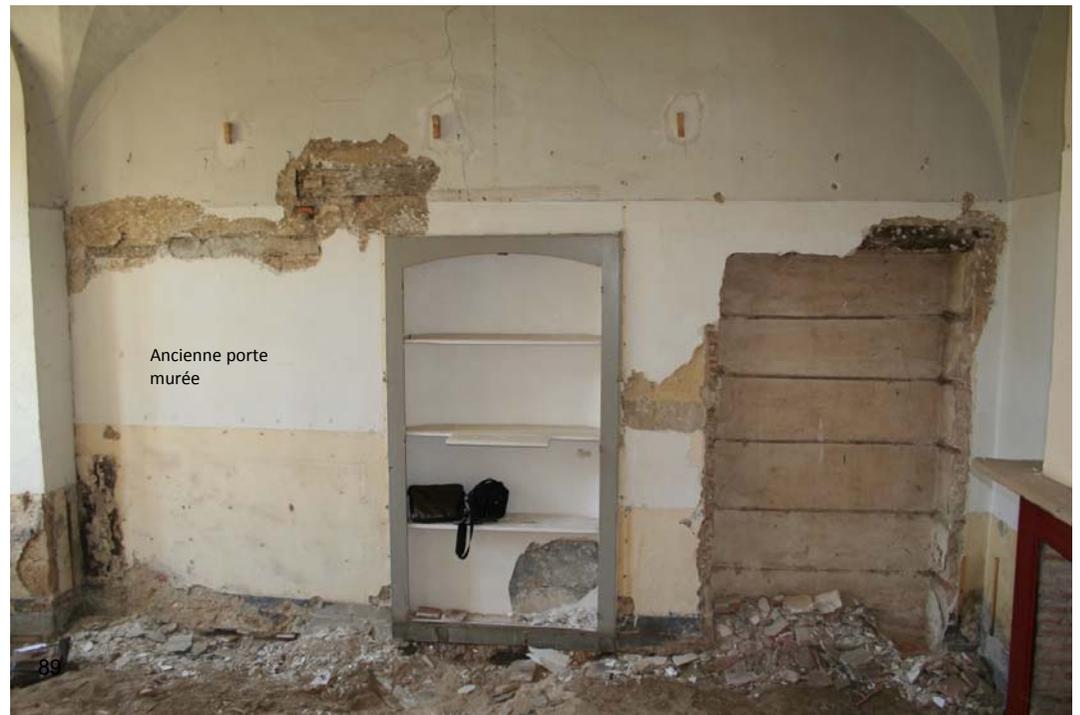
Ancienne porte murée

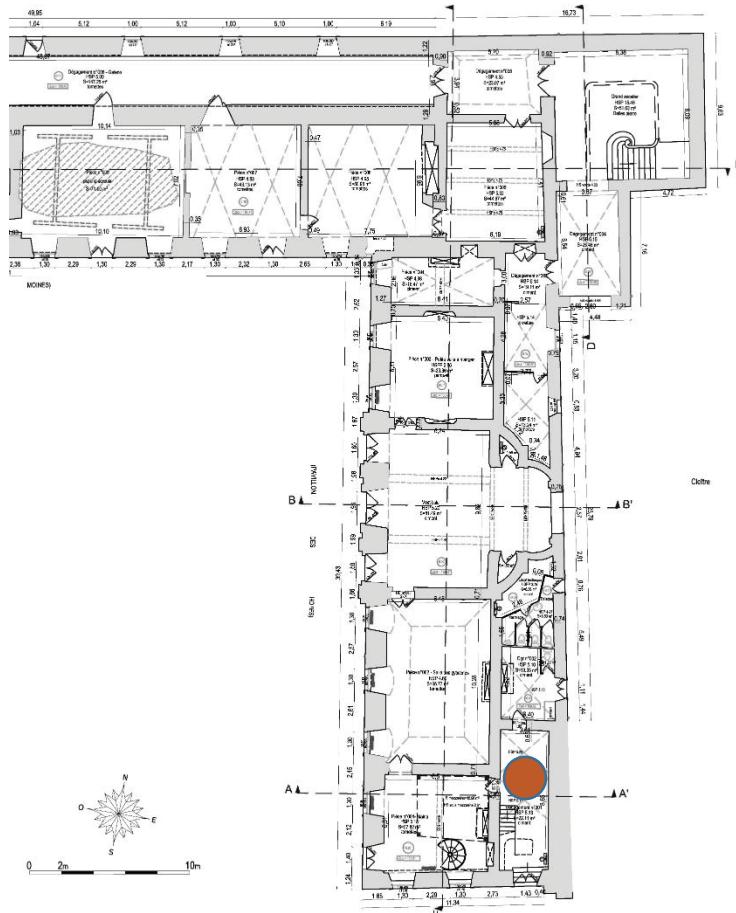
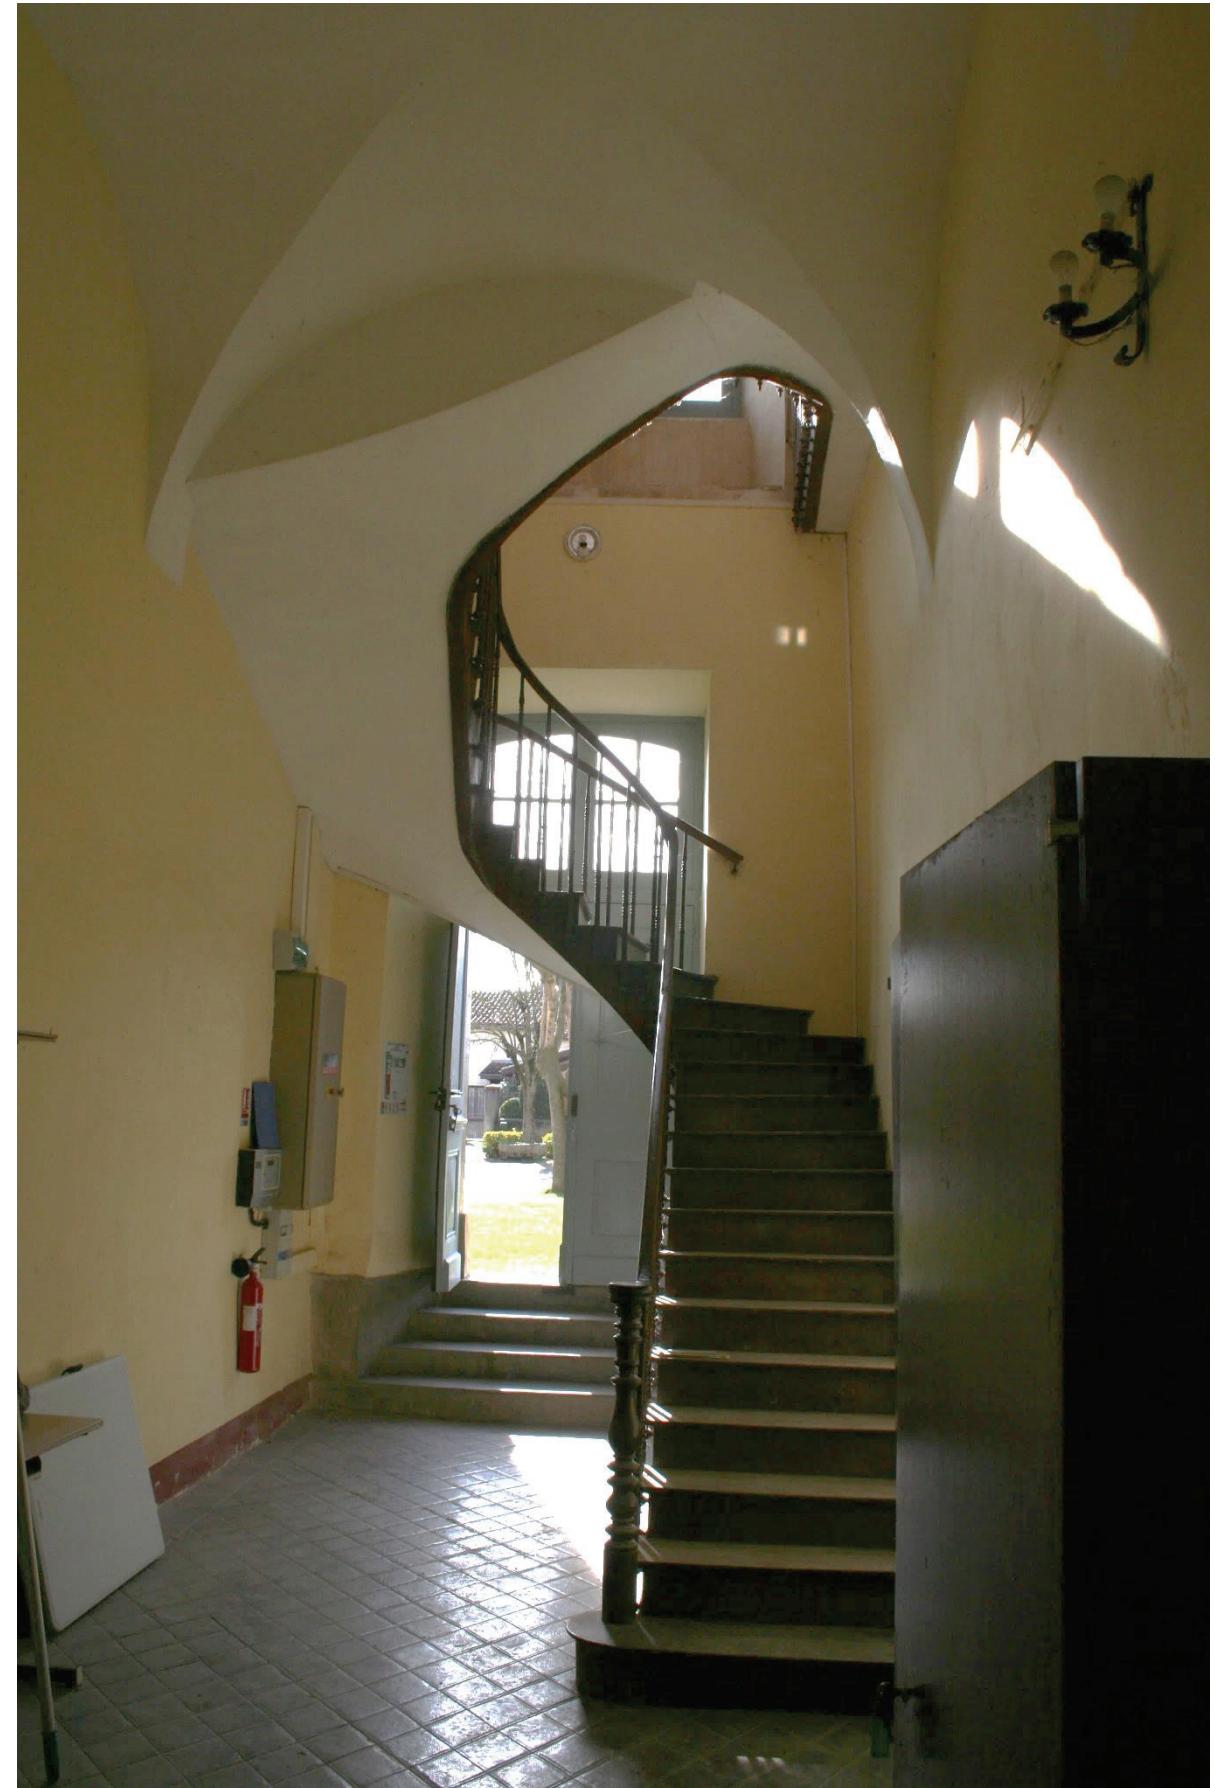
Sol ciment
Escalier XIXème
Armoire électrique avec traversée de câbles sous goulottes

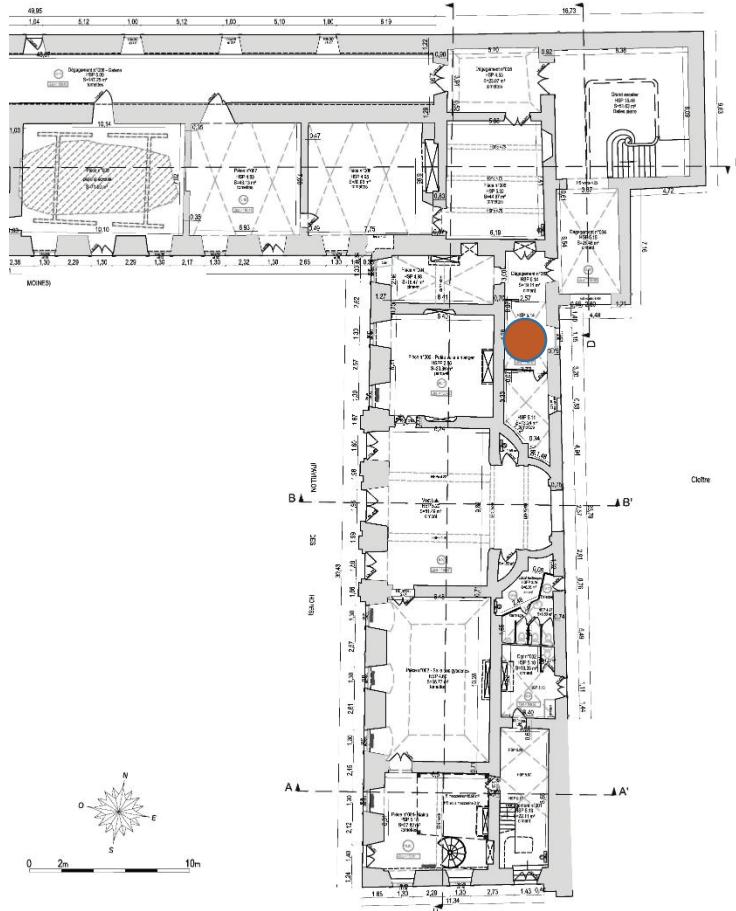
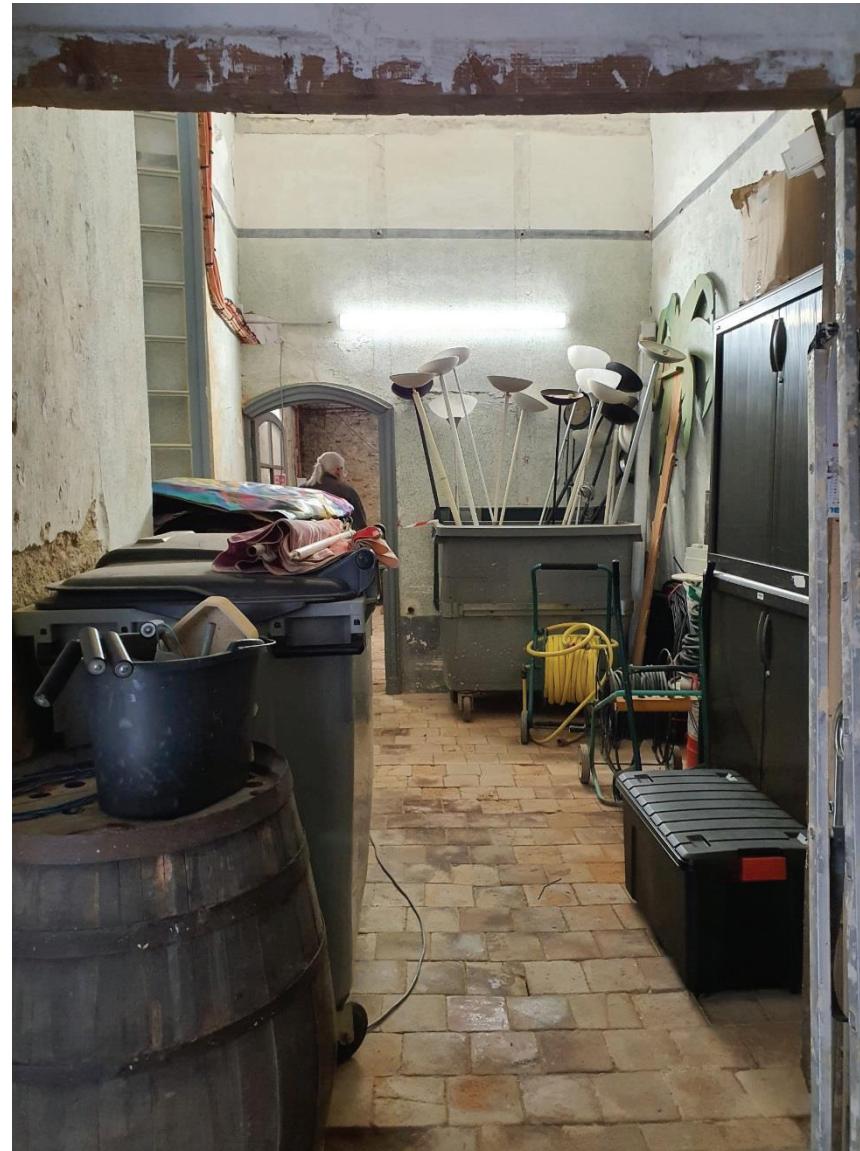
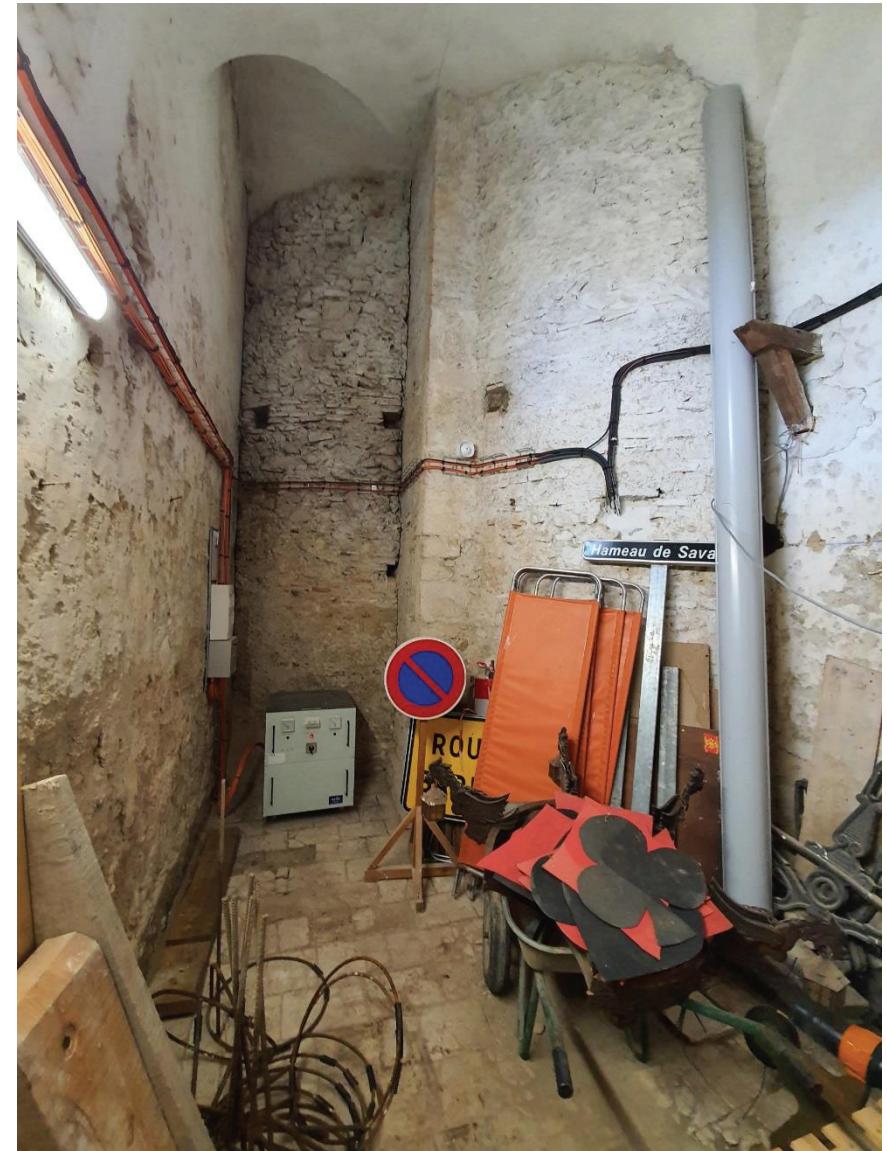
Rez-de-chaussée – Dégagement n°3

Anciens celliers :
Terre cuite XVIIIème formats rectangulaires et carré.
Murs badigeonnés à la chaux

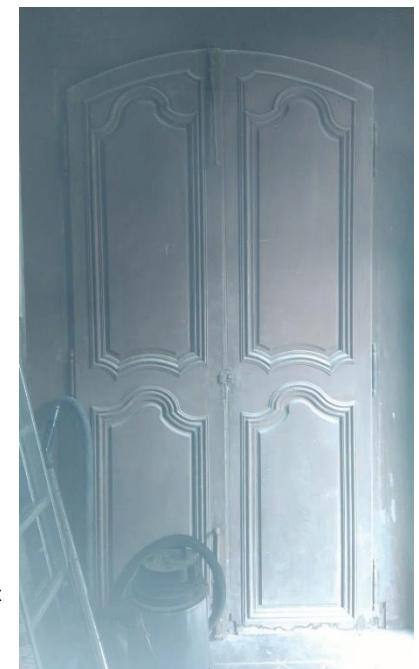
Double porte (actuellement de placard) à panneaux chantournés XVIIIème

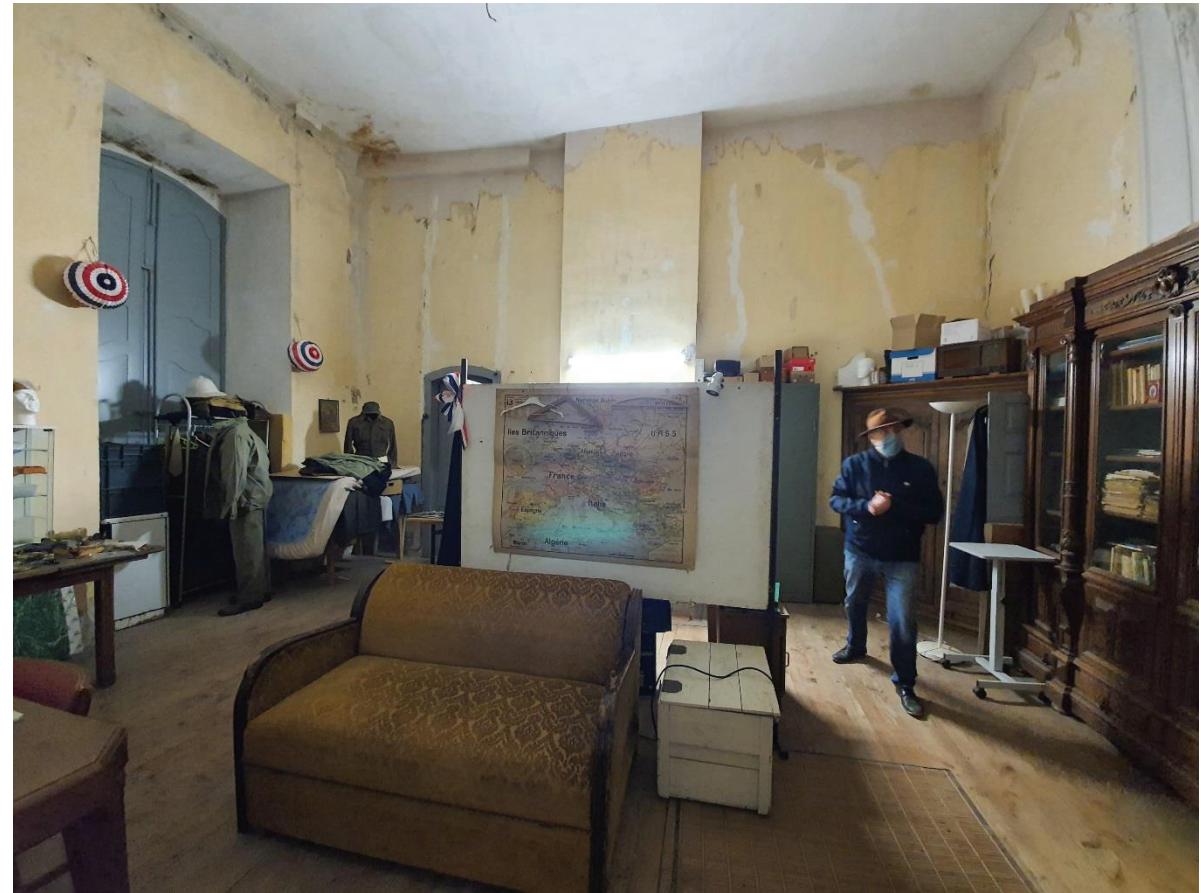
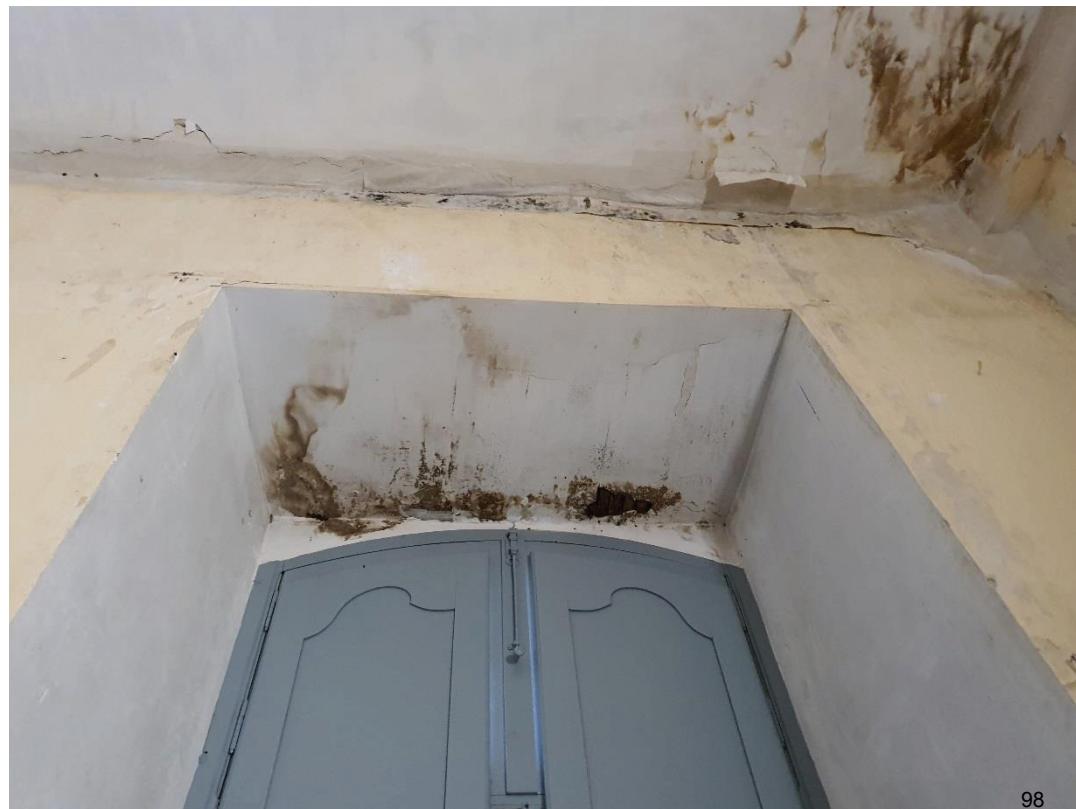
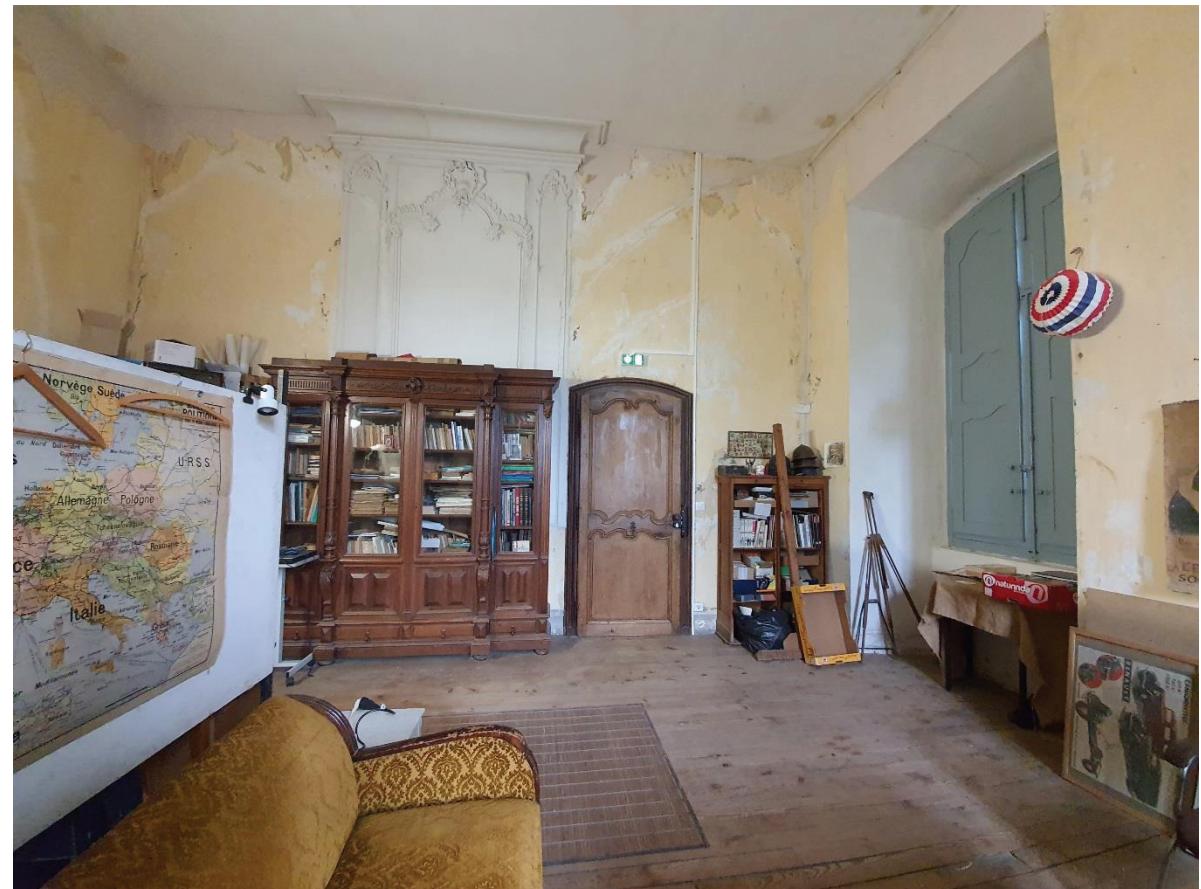
Parquet lame étroite présentant peu d'intérêt.
Ressaut constaté en partie centrale
Nombreuses fissures rebouchées sur parement plâtre. Ces dernières ne semblent pas s'être ré-ouvertes depuis le confortement de charpente réalisé en 2007.
Trumeau de cheminée en stuc
Traces d'entrées d'eau anciennes en plafond

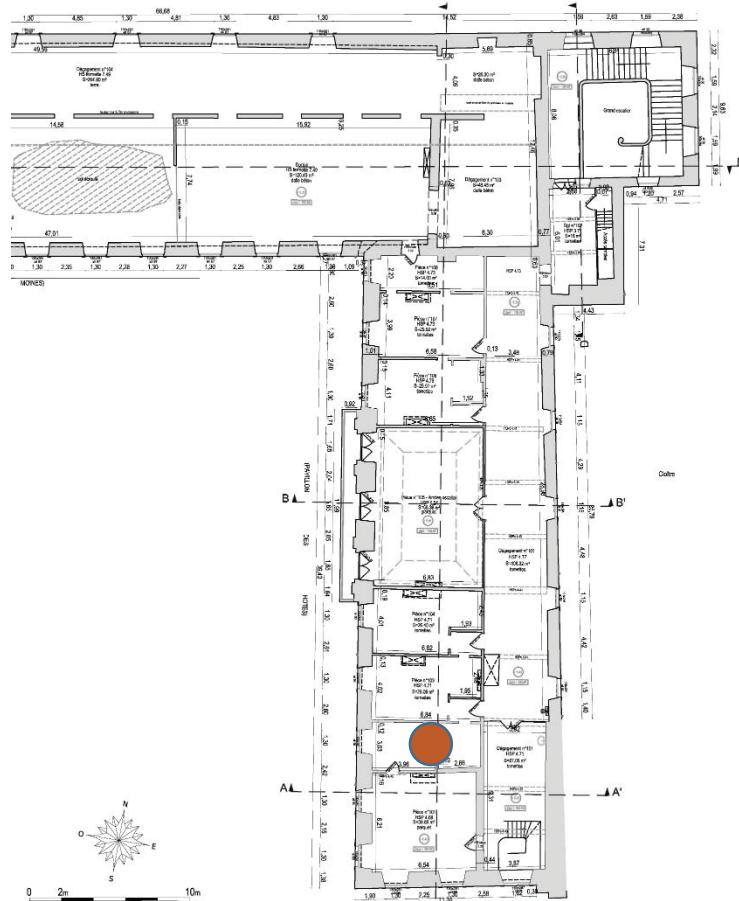
Sol terre cuite moderne sur partie Ouest
Sol terre cuite hexagonale sur partie est au droit de l'alcôve.
Cloison de l'alcôve ornée de gypseries finement ciselées (cartouche, motif de coquille St Jacques)
Enduit en grande partie effondré au droit des cloisons à ossature bois remplies de briquettes (barons).
Plafond plâtre sur lattis en cours d'effondrement
Belle porte à panneaux chantournés vers la pièce n°101
