Abbaye de Saint Sever de Rustan

Etude diagnostic, patrimoniale et programmatrice des travaux d'urgence et de restauration des bâtiments de l'ancienne abbaye– Monument Historique Classé

Conseil Départemental des Hautes-Pyrénées

ATELIER LAVIGNE Architectes Associés SARL- Architecture et Patrimoines
Laurent Taillandier Economiste de la Construction

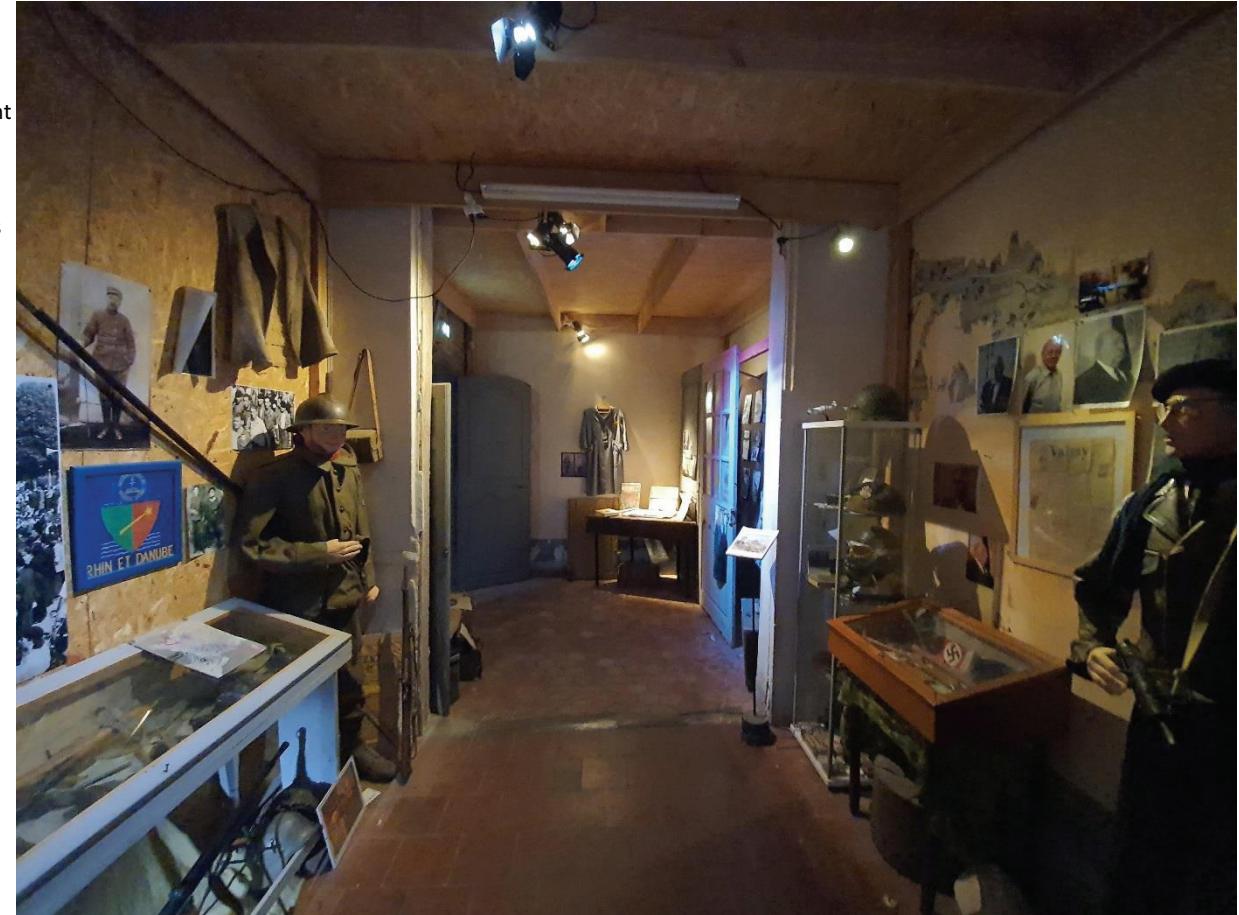
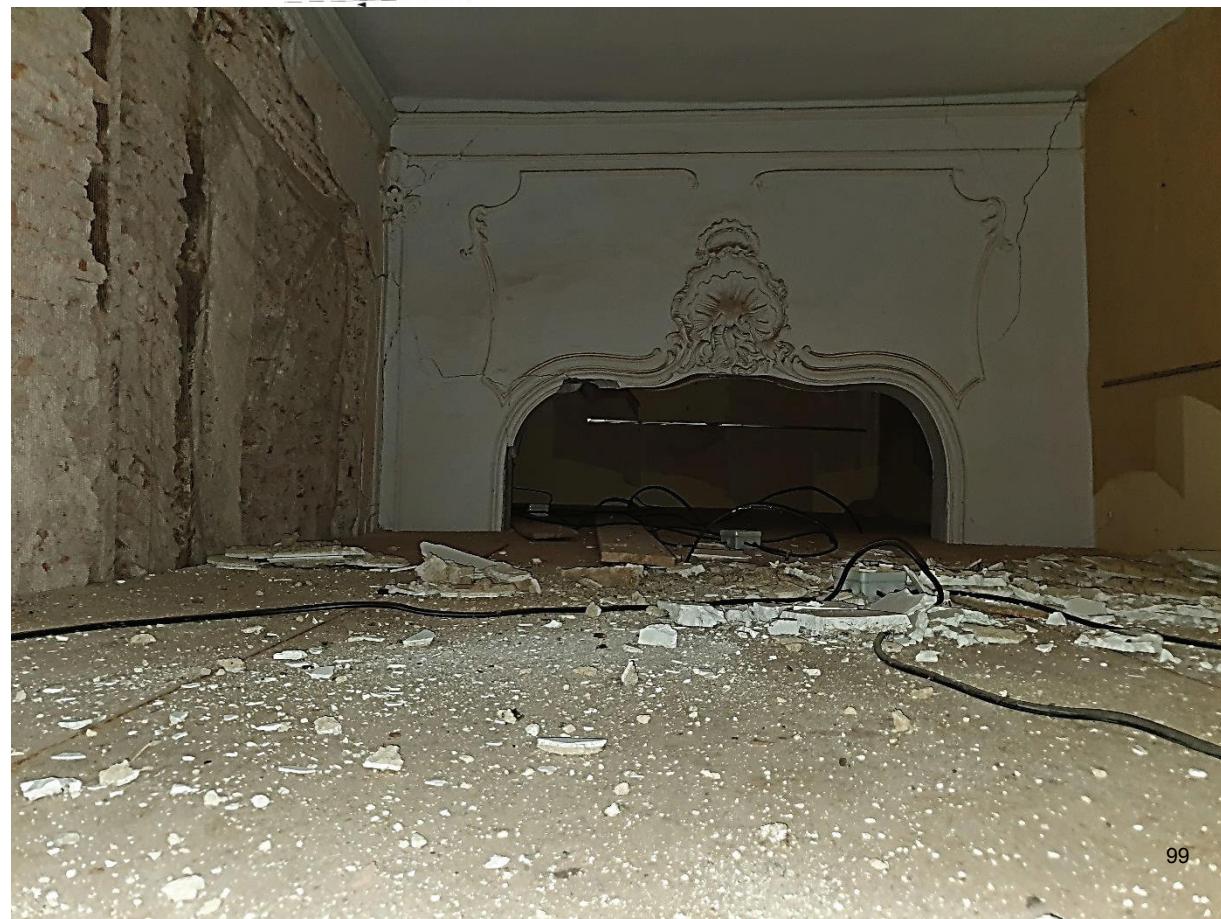
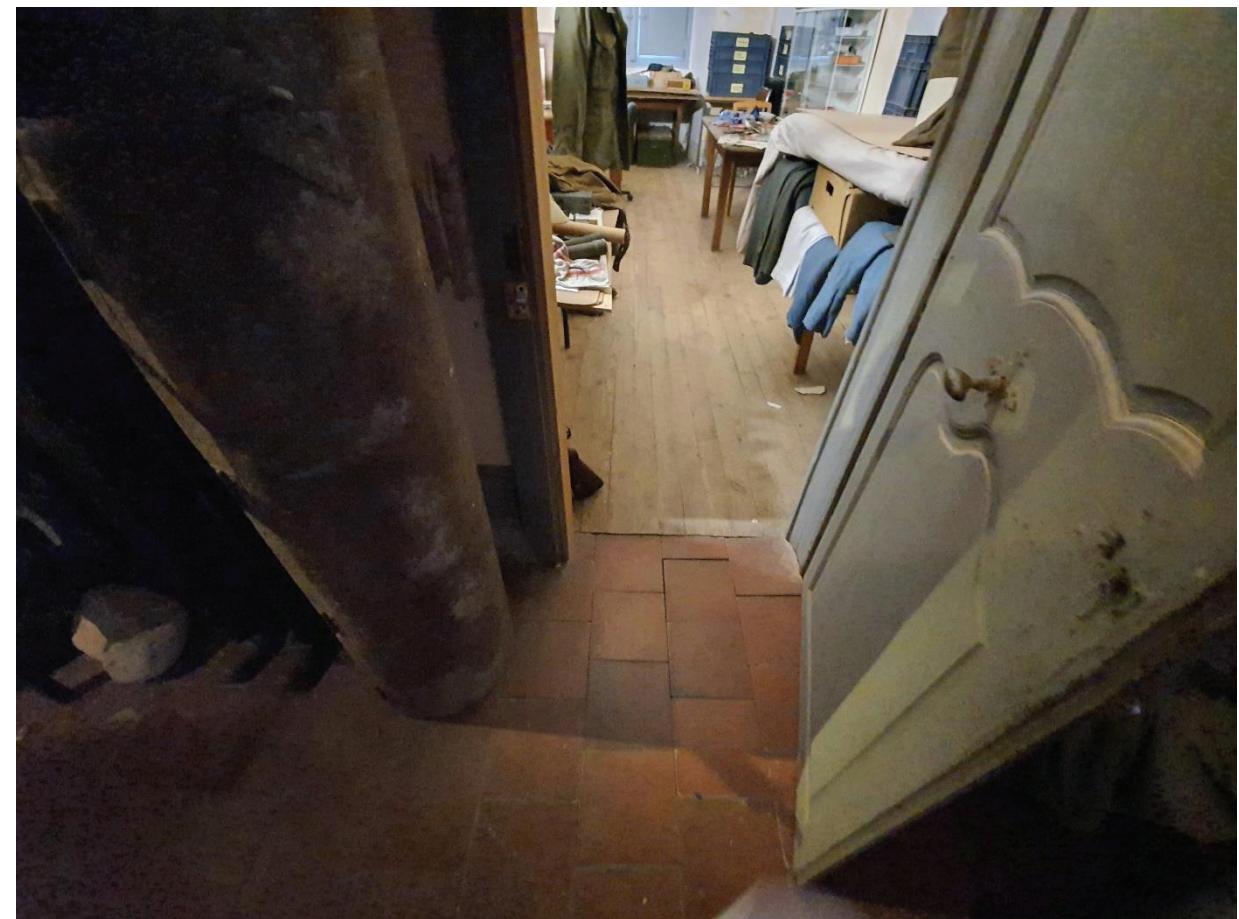
Etage – Pièce n°102 – (Ancienne chambre du cuisinier?)

Sol terre cuite moderne sur partie Ouest
Sol terre cuite hexagonale sur partie est au droit de l'alcôve.
Cloison de l'alcôve ornée de gypseries finement ciselées (cartouche, motif de coquille St Jacques)
Enduit en grande partie effondré au droit des cloisons à ossature bois remplies de briquettes (barons).
Plafond plâtre sur lattis en cours d'effondrement
Belle porte à panneaux chantournés vers la pièce n°101

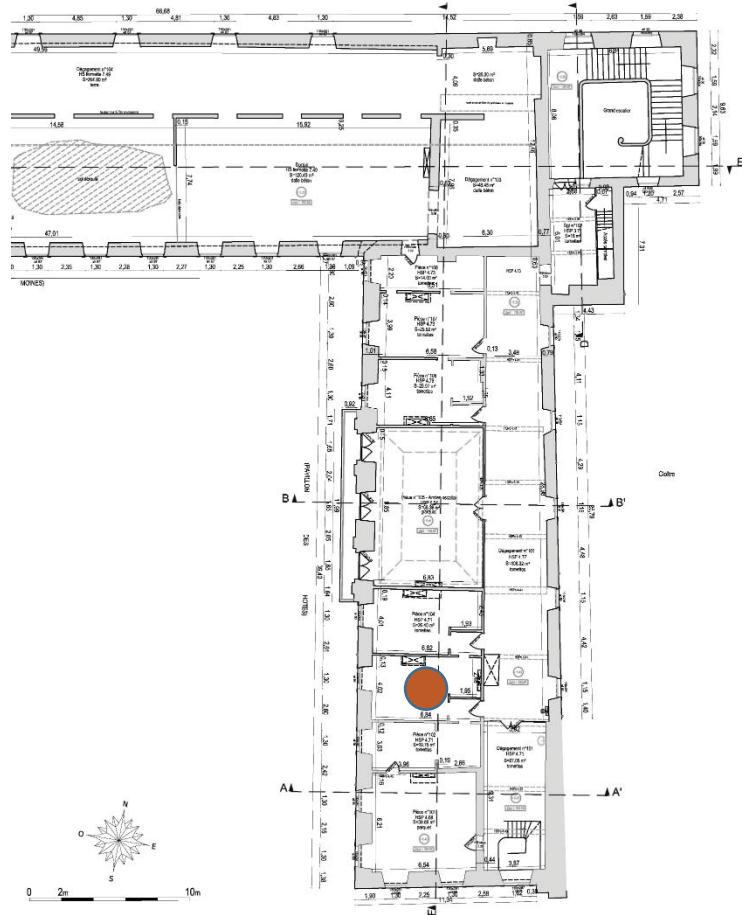
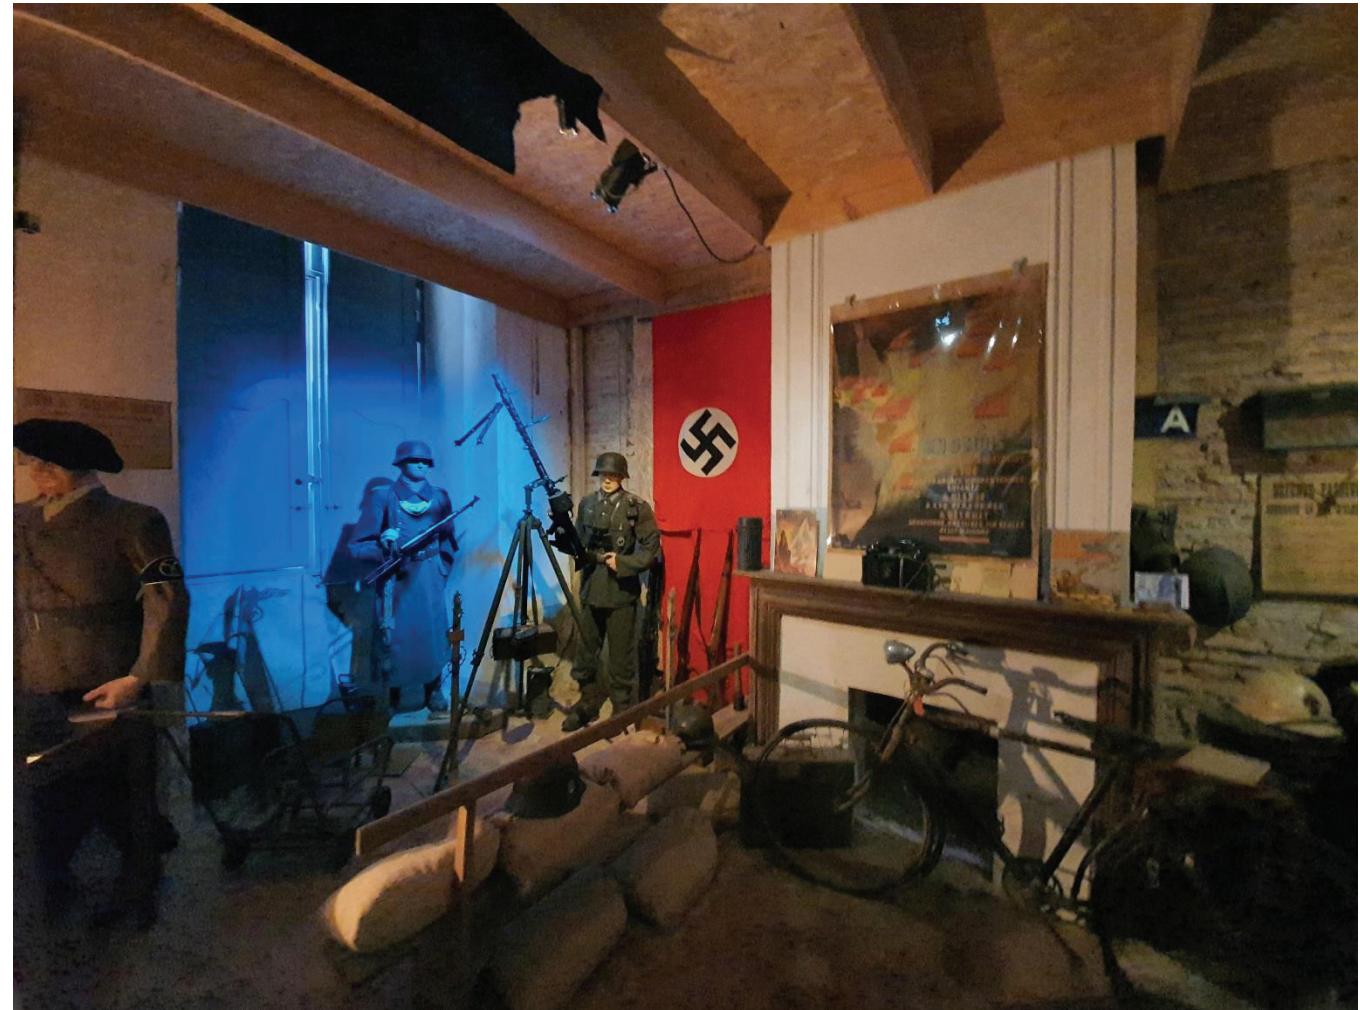
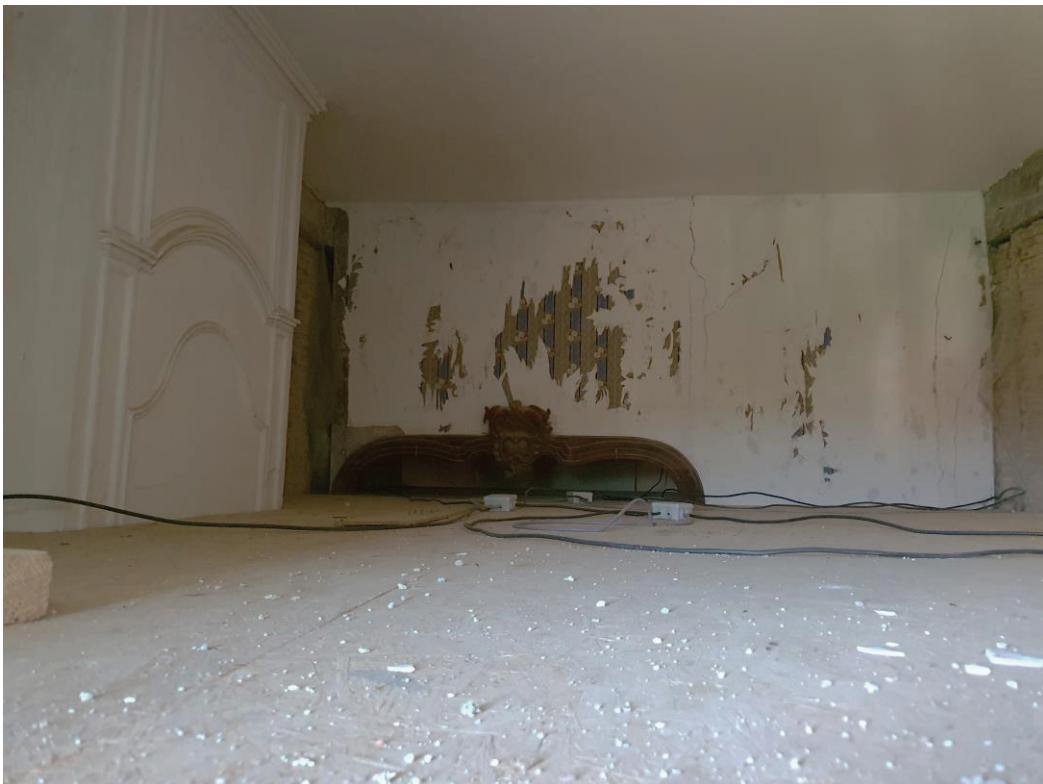
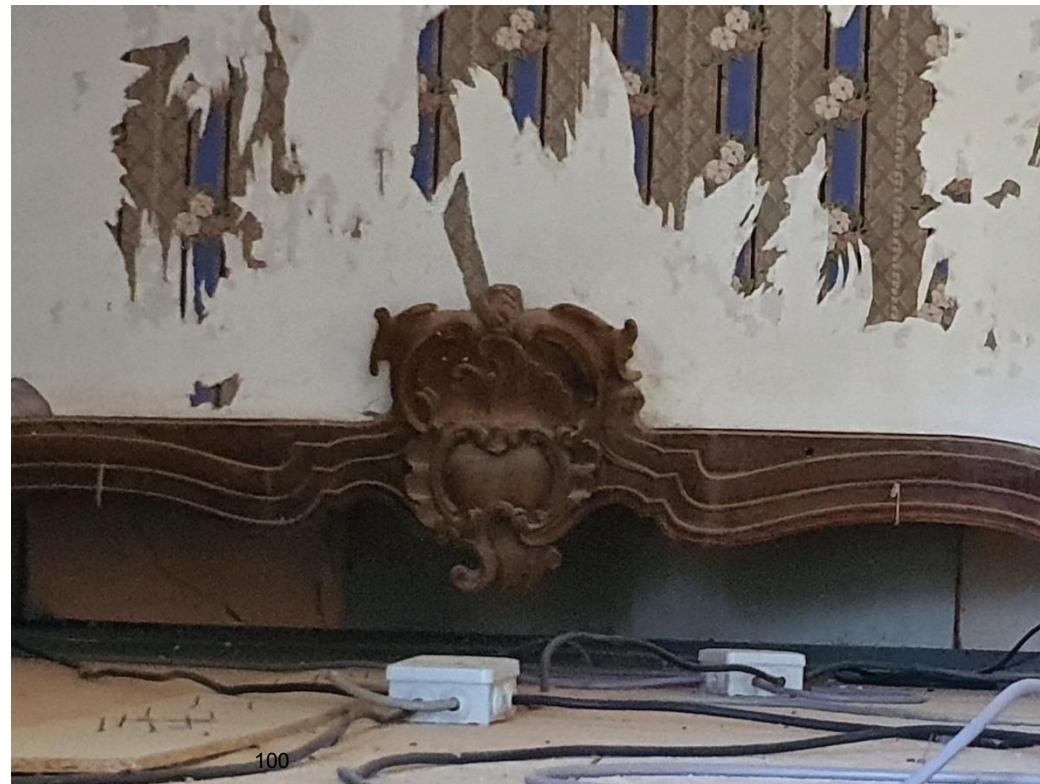
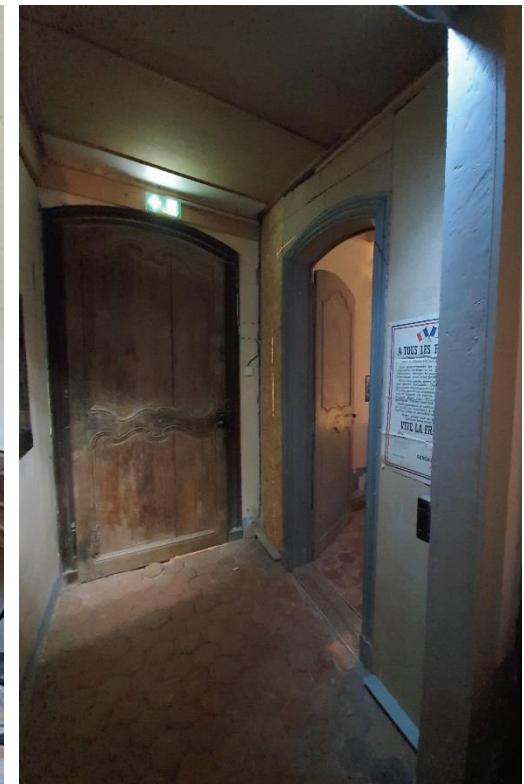
Etage 1 – Pièce n°103 ancienne chambre

Sol terre cuite pour partie hexagonale
Ouverture de l'alcôve soulignée par une chambranle de bois sculpté.
Vestiges de papier peint au dessus de l'alcôve.
Trumeau de cheminée orné de panneaux en stucs.
Le manteau de la cheminée n'est pas d'origine.
Enduit en grande partie effondré au droit des cloisons à ossature bois remplies de briquettes (barons).
Plafond plâtre sur lattis en cours d'effondrement

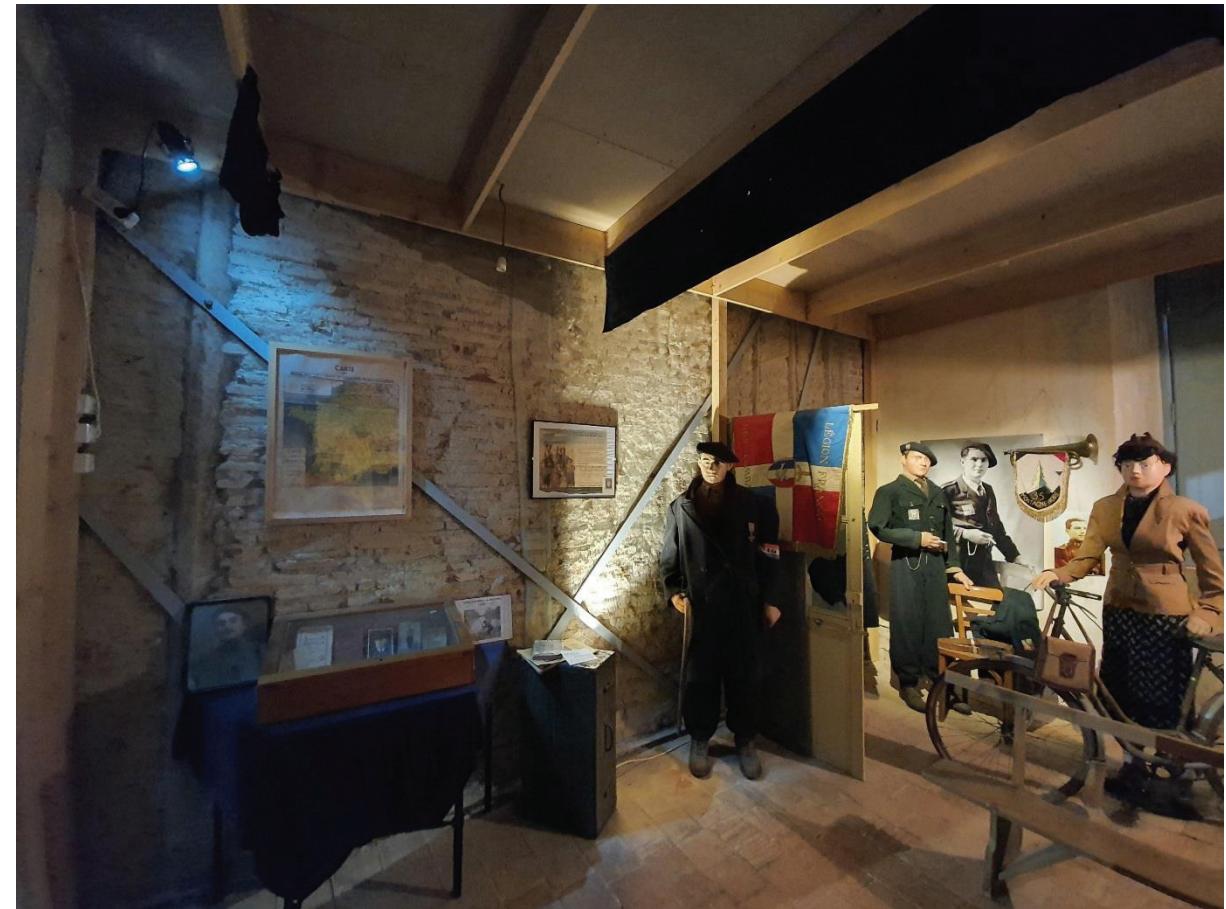
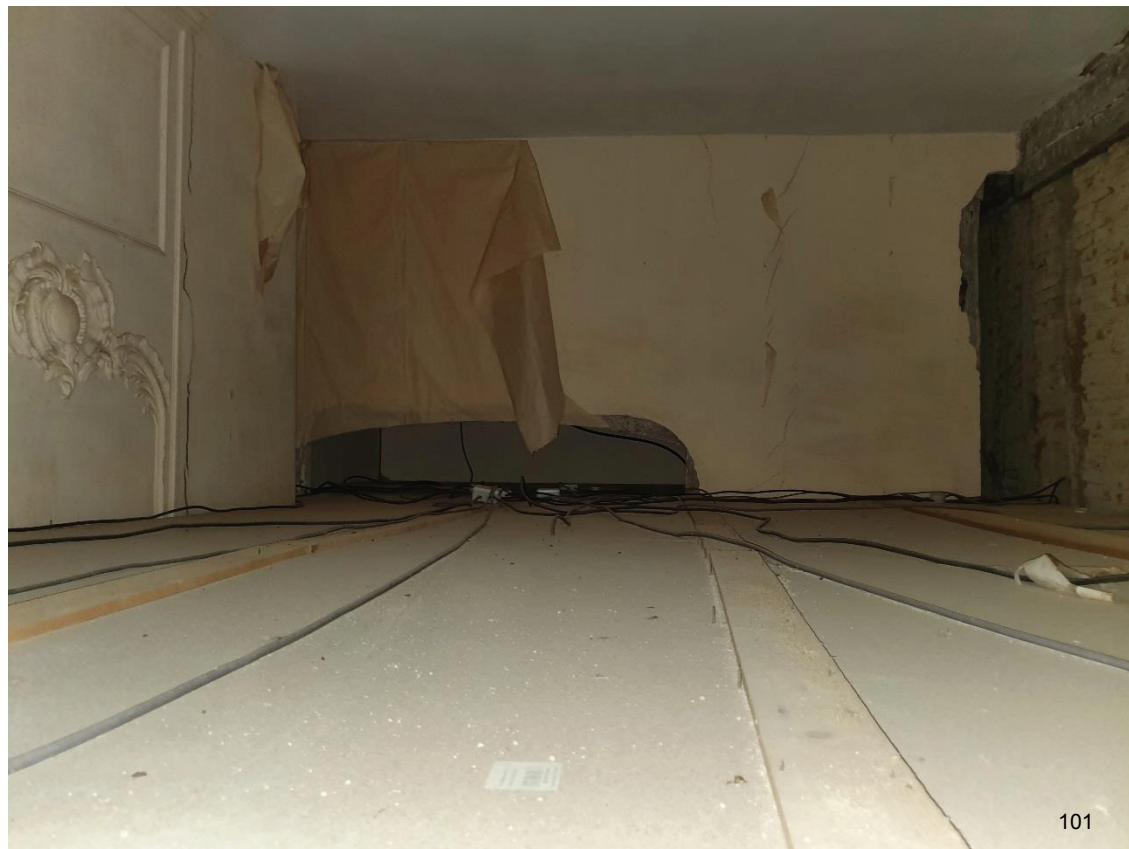
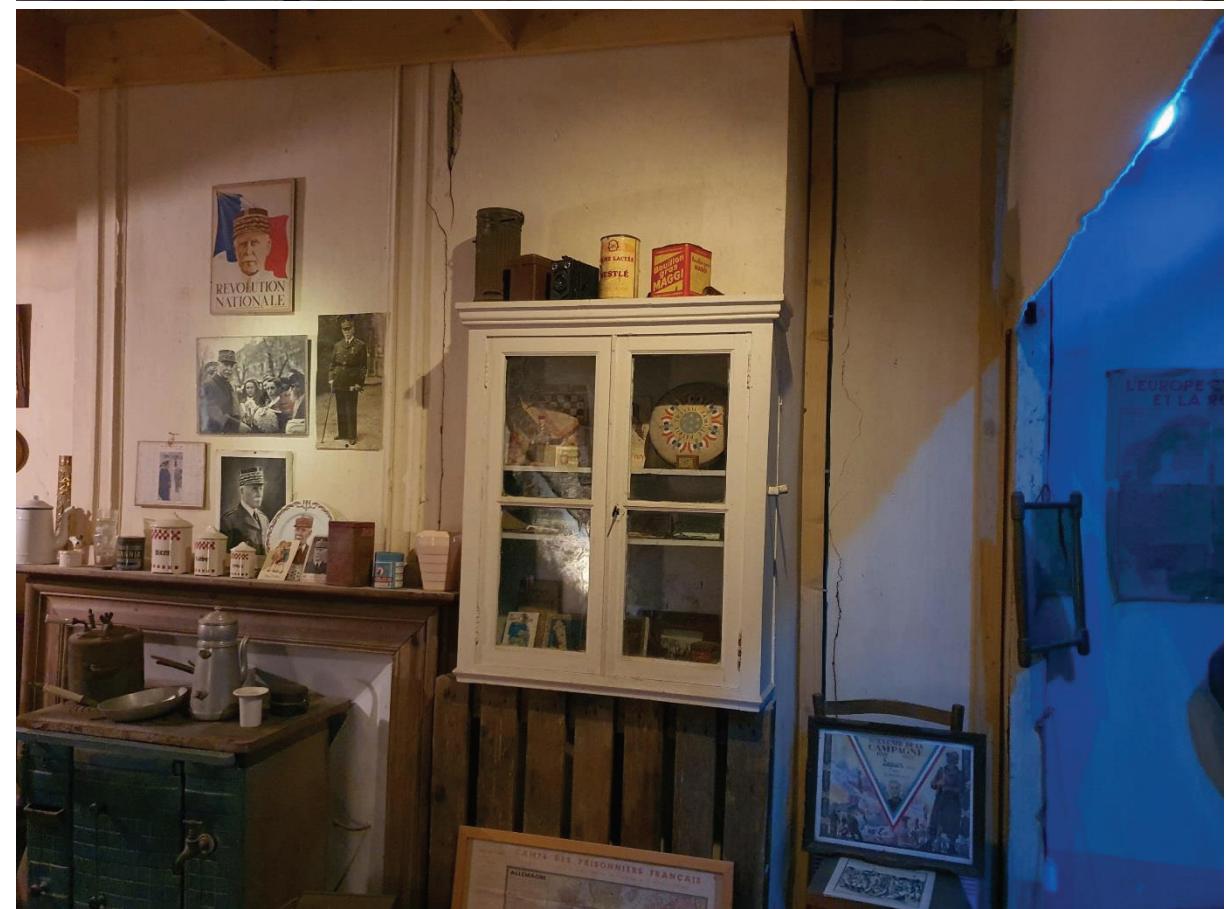
Etage 1 – Pièce n°104 – ancienne chambre du prince

Sol terre cuite format carré posé en quinconce
Absence de chambranle sur l'ouverture de l'alcôve (déposée?)
Trumeau de cheminée orné de motifs ciselés en stuc
Le manteau bois de la cheminée n'est pas d'origine.
Enduit en grande partie effondré au droit des cloisons à ossature bois remplies de briquettes (barons).
A noter les renforts métalliques (fer plats croisés) posés de part et d'autre des cloisons.
Plafond plâtre sur lattis fissuré

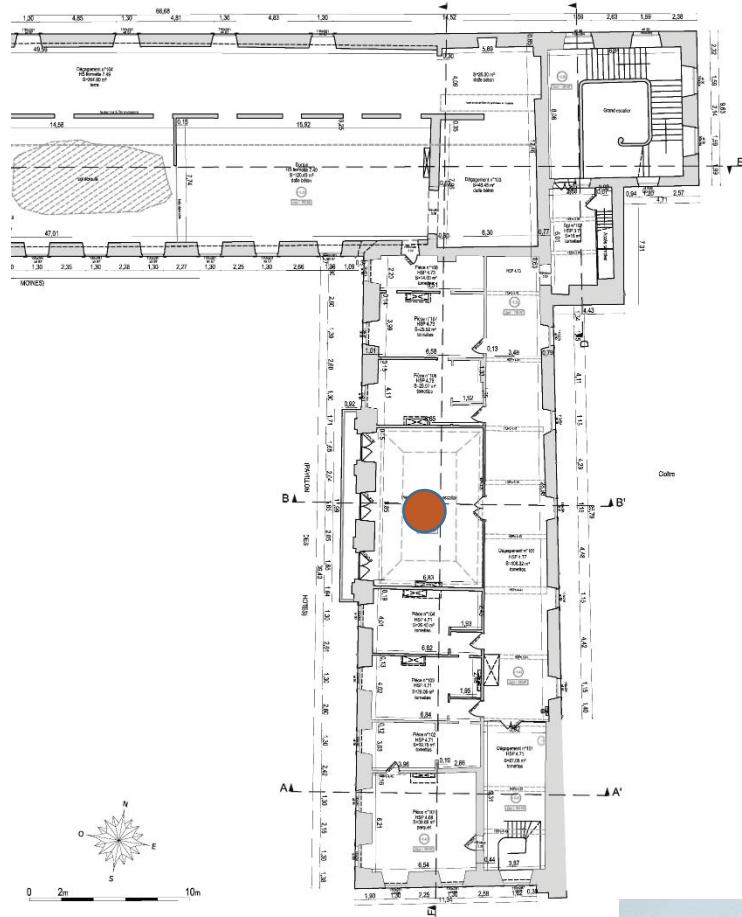
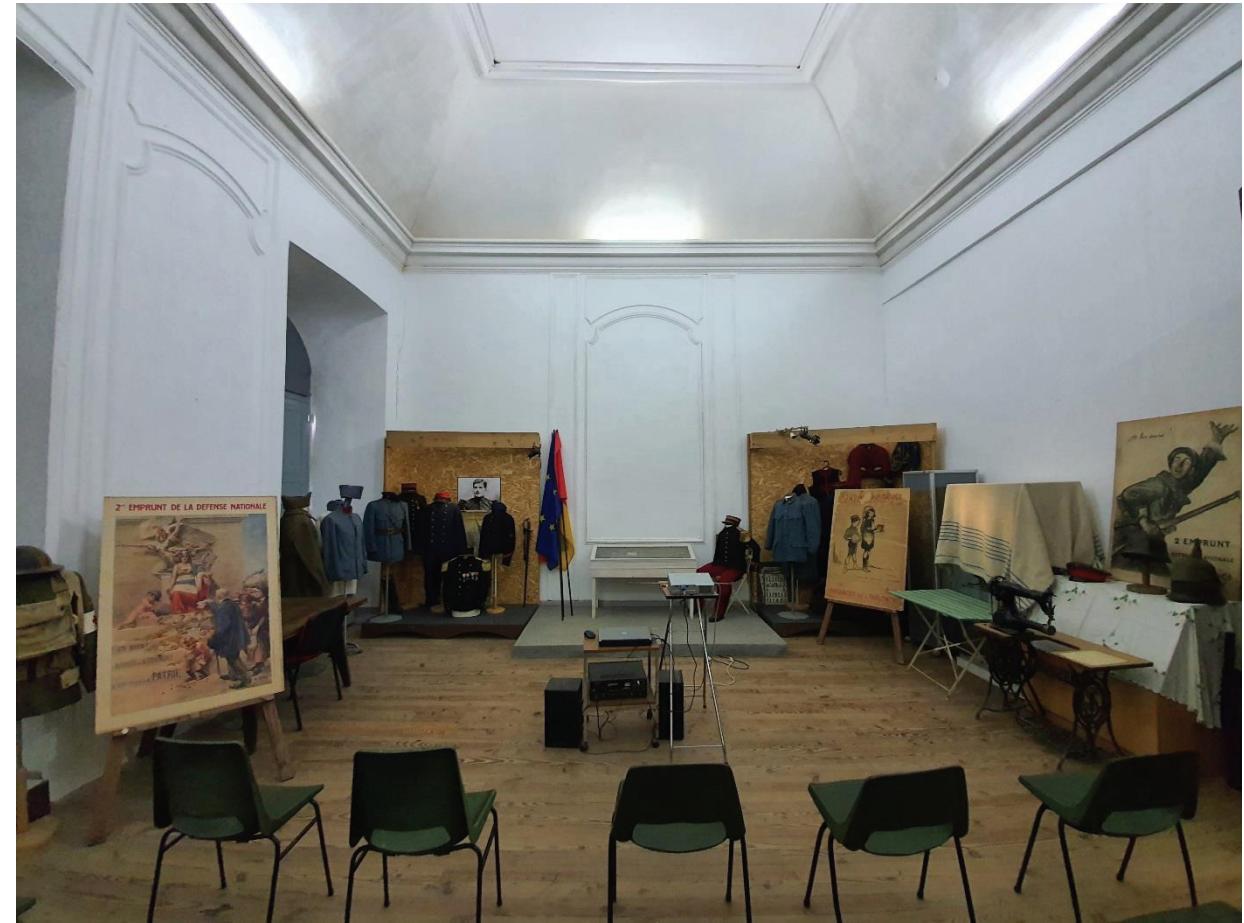
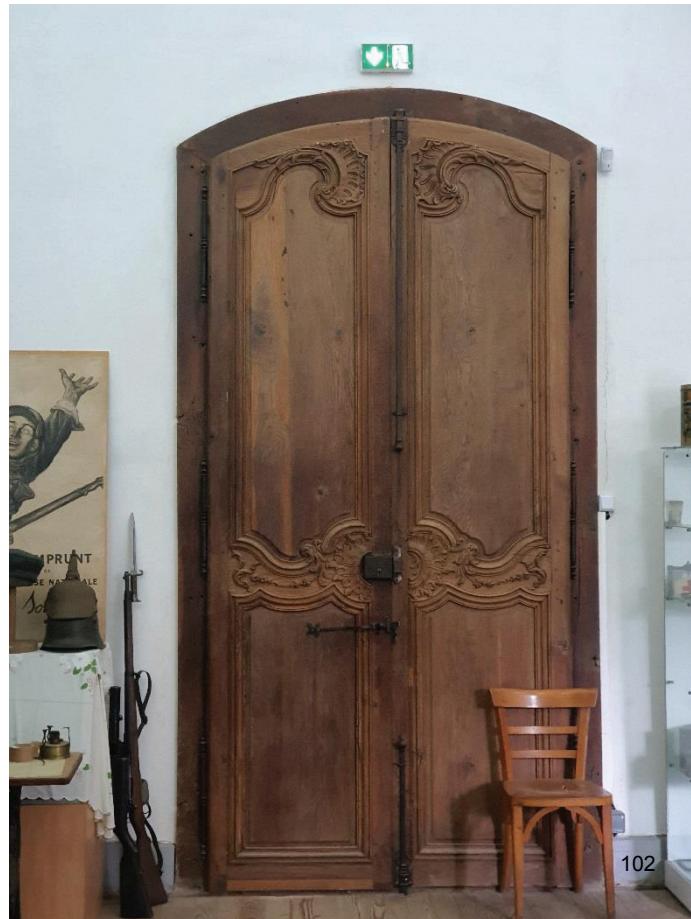
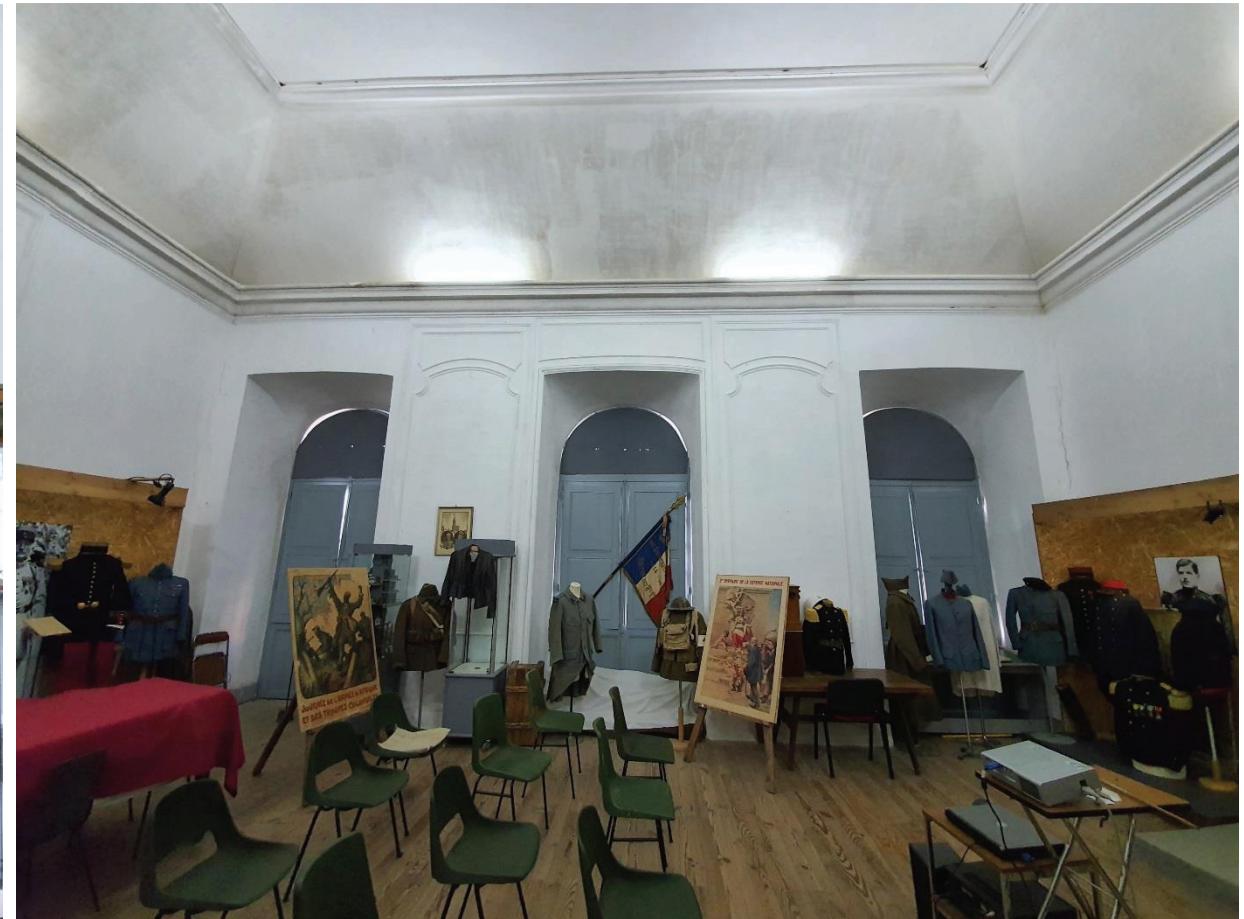
Etage 1 – Pièce n°105 – ancien escalier

Parements muraux plâtrés à panneaux moulurés
Plafond à gorge en plâtre
Planchers résineux à lames étroites.
Très belle porte ouvragée, à deux vantaux en bois sculptée
Ensemble en bon état général

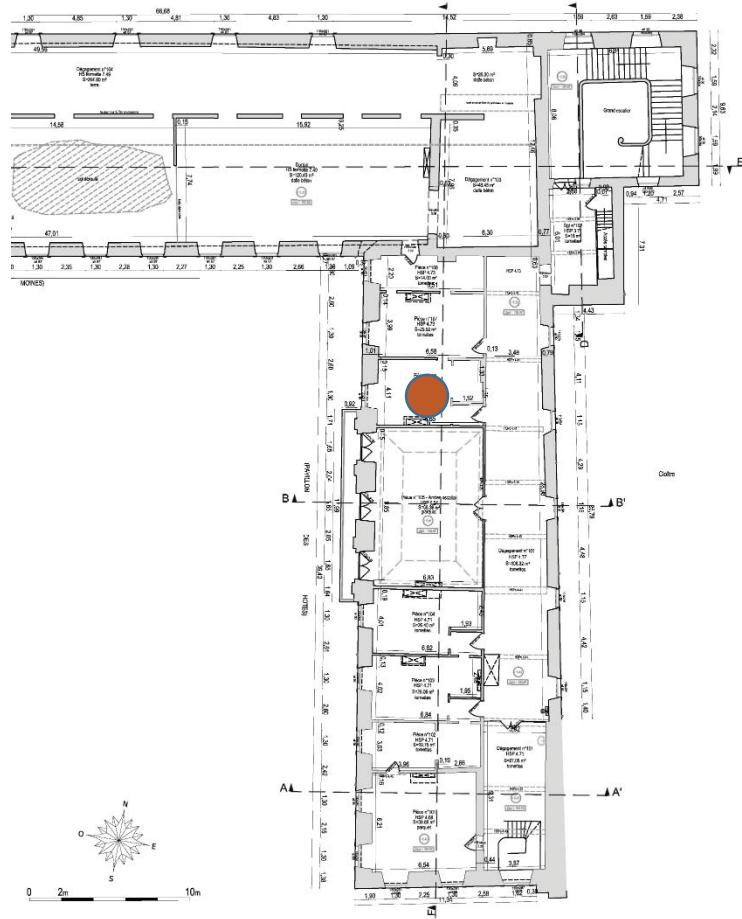
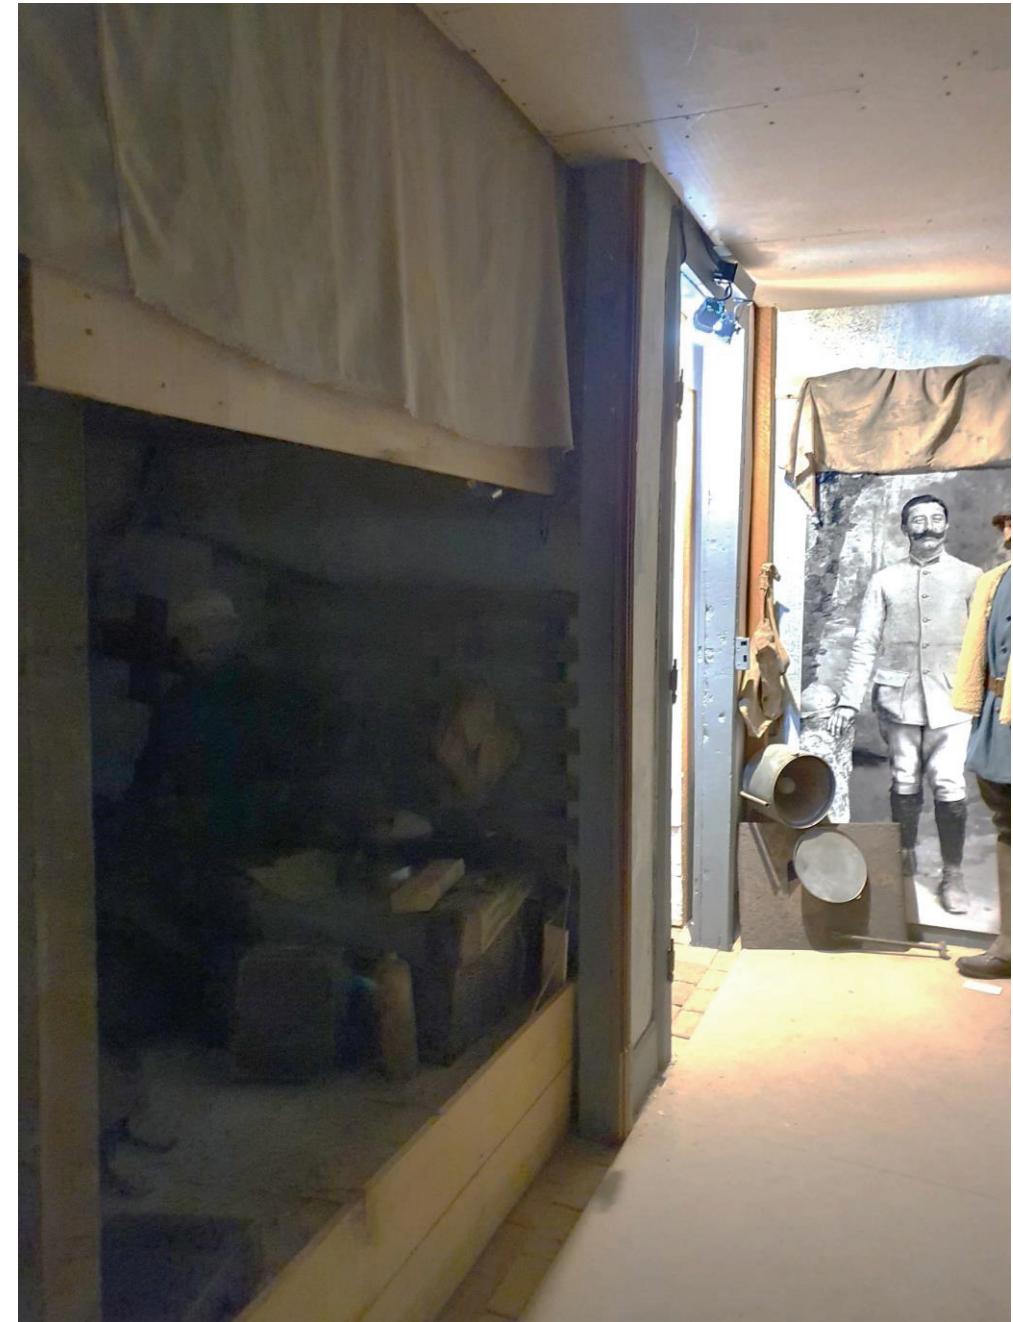
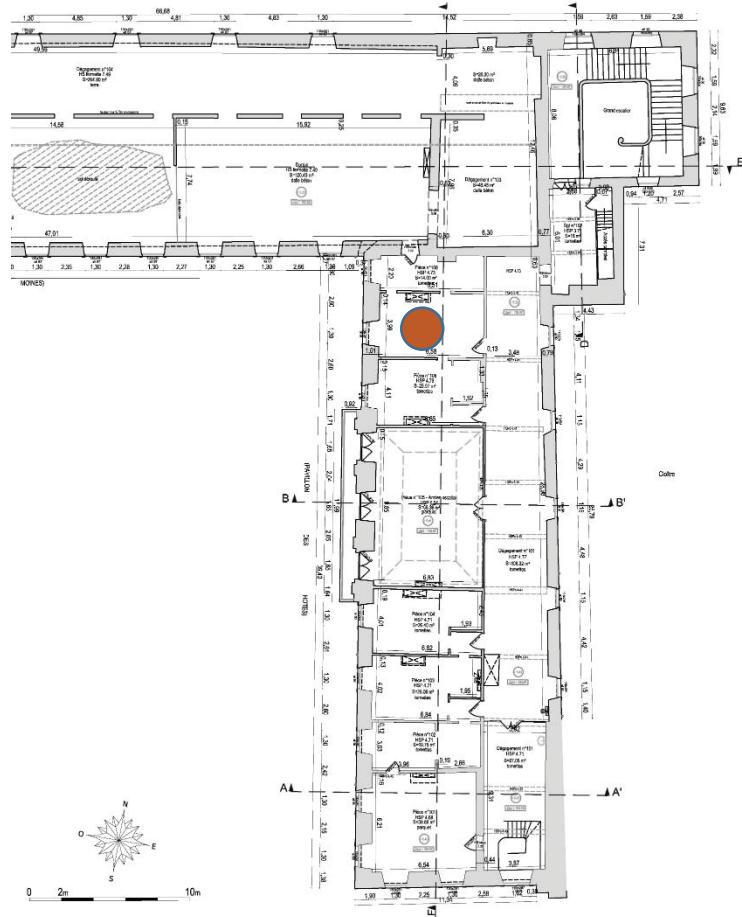
Sol en terre cuite format carré posées en quinconce
Parements muraux plâtre et plâtre chaux
Trumeau de cheminée à panneaux en stuc
Manteau de cheminée en bois mouluré XVIIIème
Plafond plâtre sur lattes en mauvais état. Chutes de plâtre

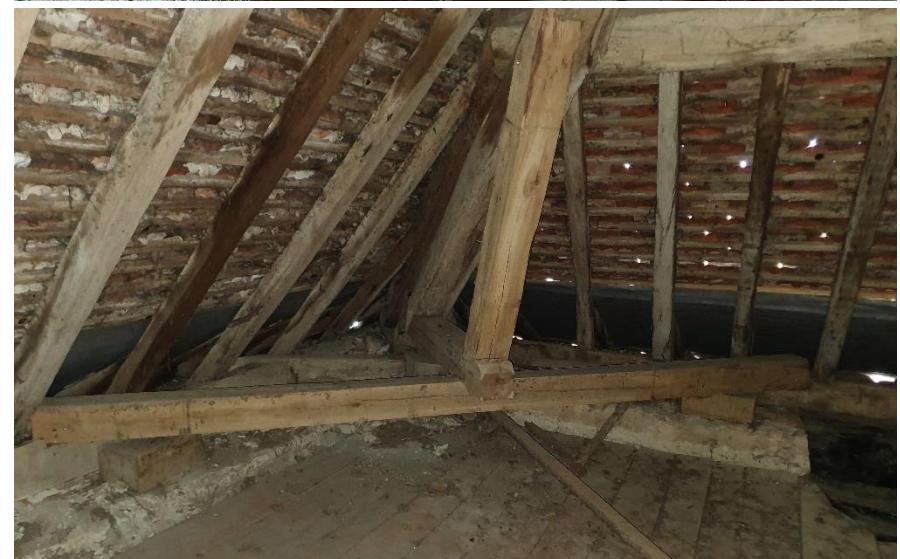
Charpente renforcée en 2007

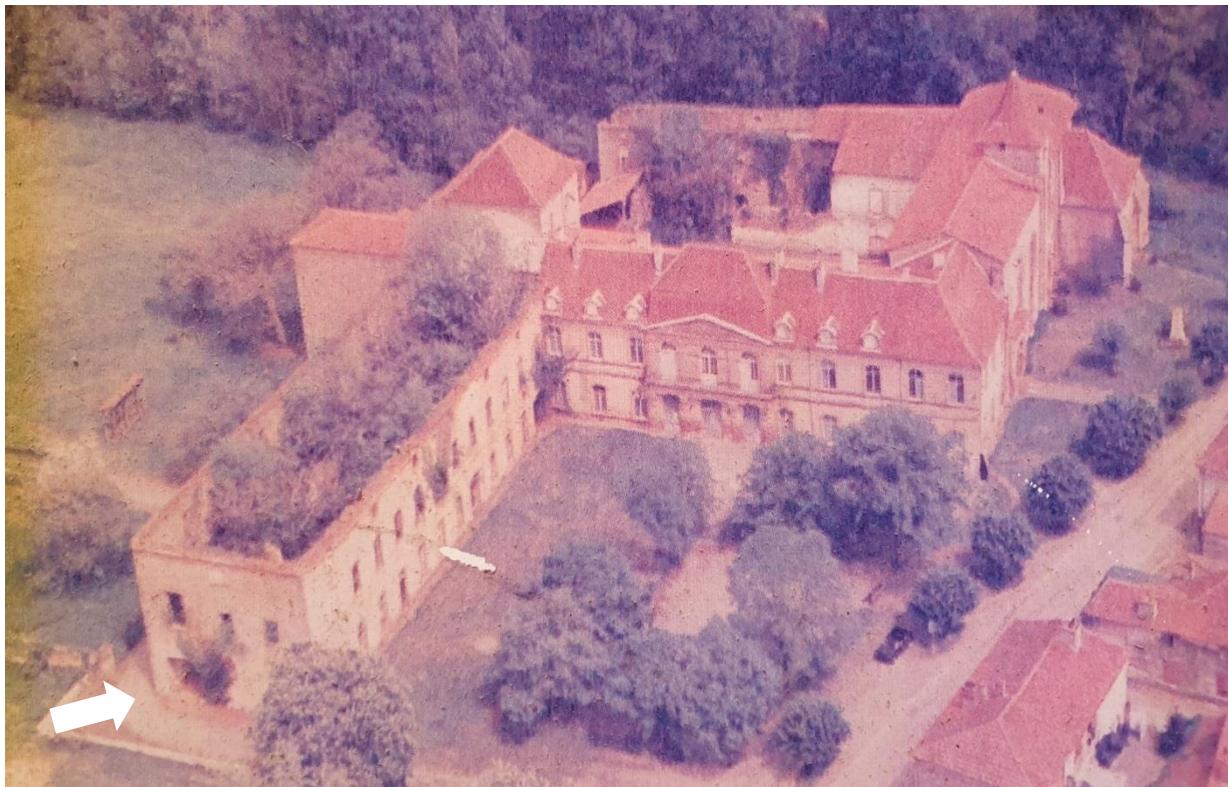
L'aile aux Moines avant mesures conservatoires et de mise hors d'eau réalisées au début des années 1990.

l'ouverture pratiquée en RDC dans le pignon Ouest qui a détruit en grande partie la fresque murale

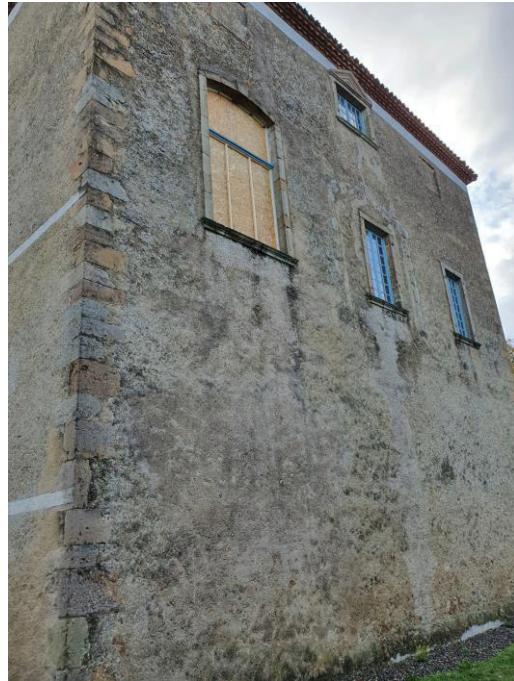
Enduits en bon état général, bien qu'encrassés. Raccords d'enduit au droit de l'ancienne baie qui avait été ouverte au RDC

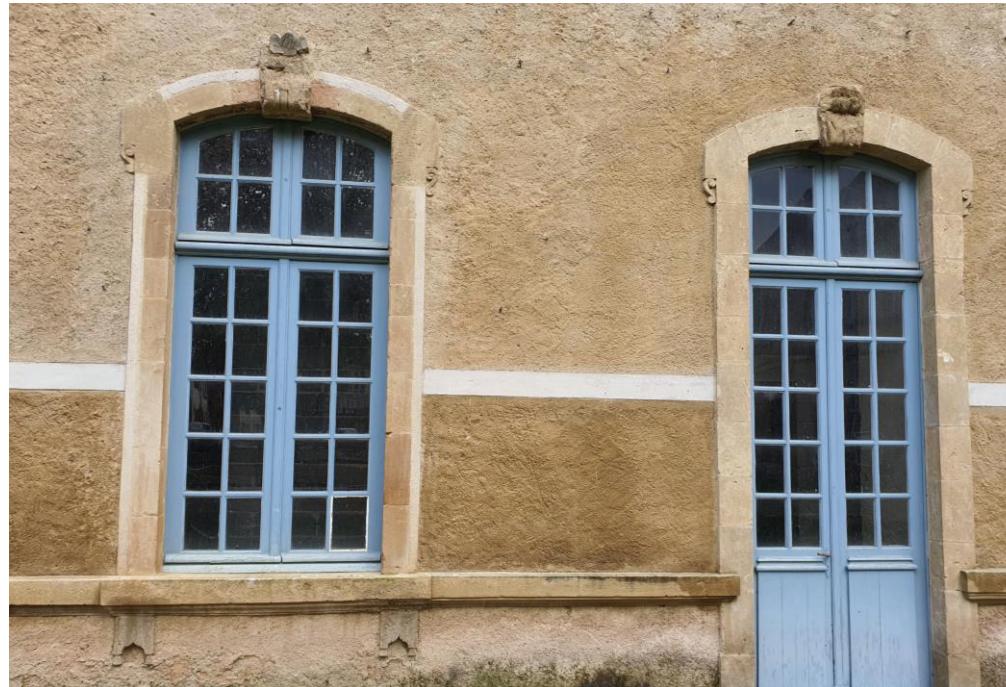
Façade Sud en relativement bon état général (restaurée en 2007). Clés sculptées à consolider sur encadrements de portes et fenêtres – Menuiseries à réviser et repeindre

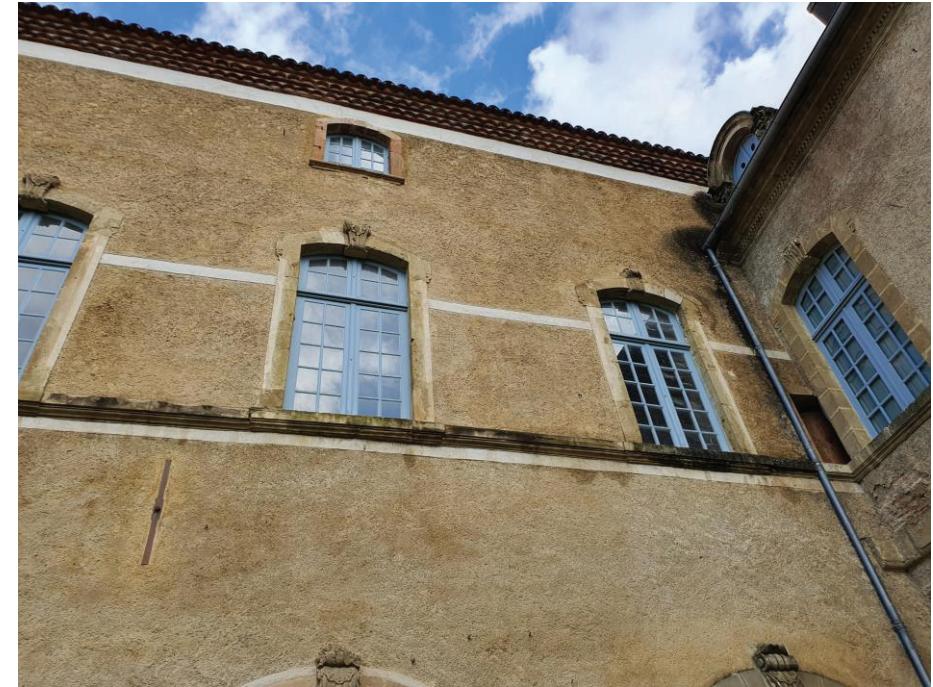
Rejaillissement des eaux de toiture dans l'angle Est

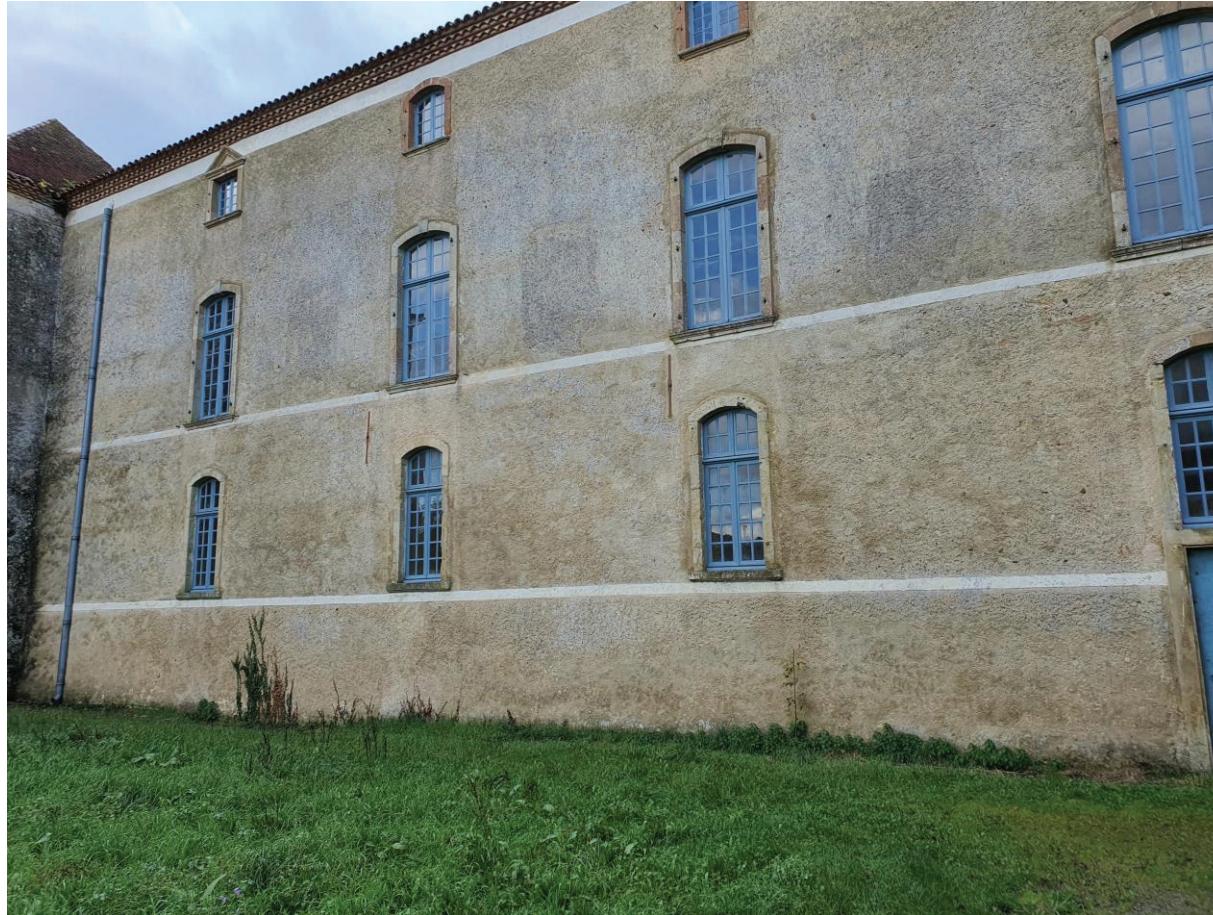
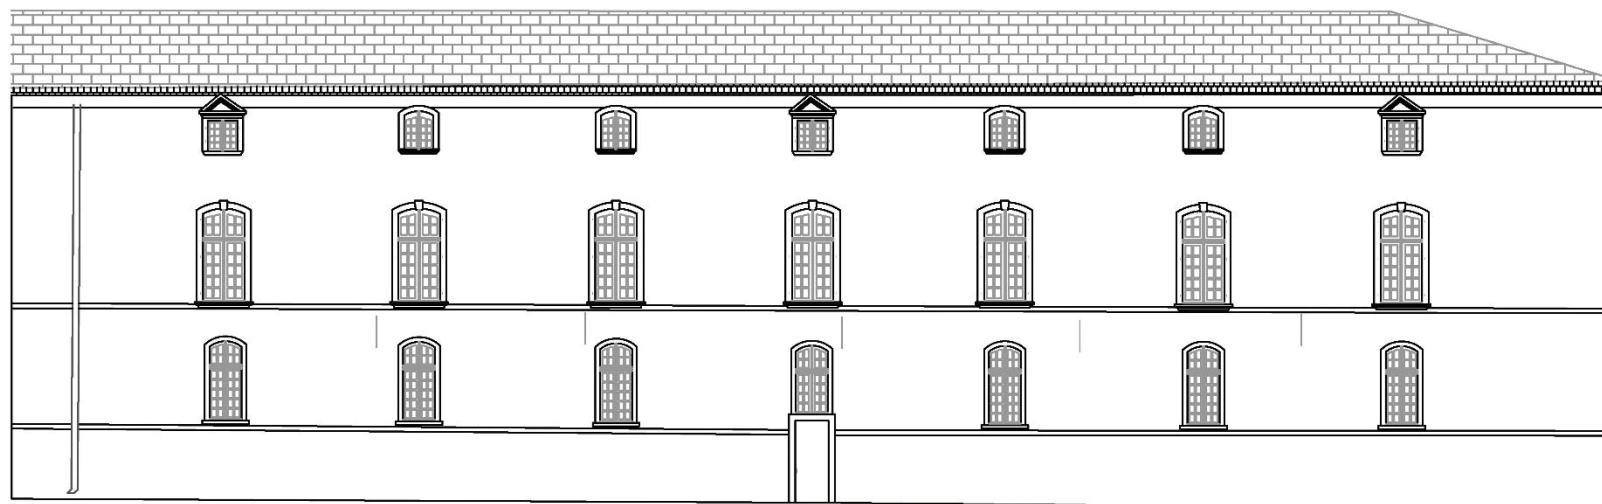
Aile aux moines
Façade Sud

Façade en bon état général (restaurée en 2007) – Peinture de menuiseries et remastiquage des verres à prévoir
