Abbaye de Saint Sever de Rustan

Etude diagnostic, patrimoniale et programmatrice des travaux d'urgence et de restauration des bâtiments de l'ancienne abbaye– Monument Historique Classé

Conseil Départemental des Hautes-Pyrénées

ATELIER LAVIGNE Architectes Associés SARL- Architecture et Patrimoines
Laurent Taillandier Economiste de la Construction

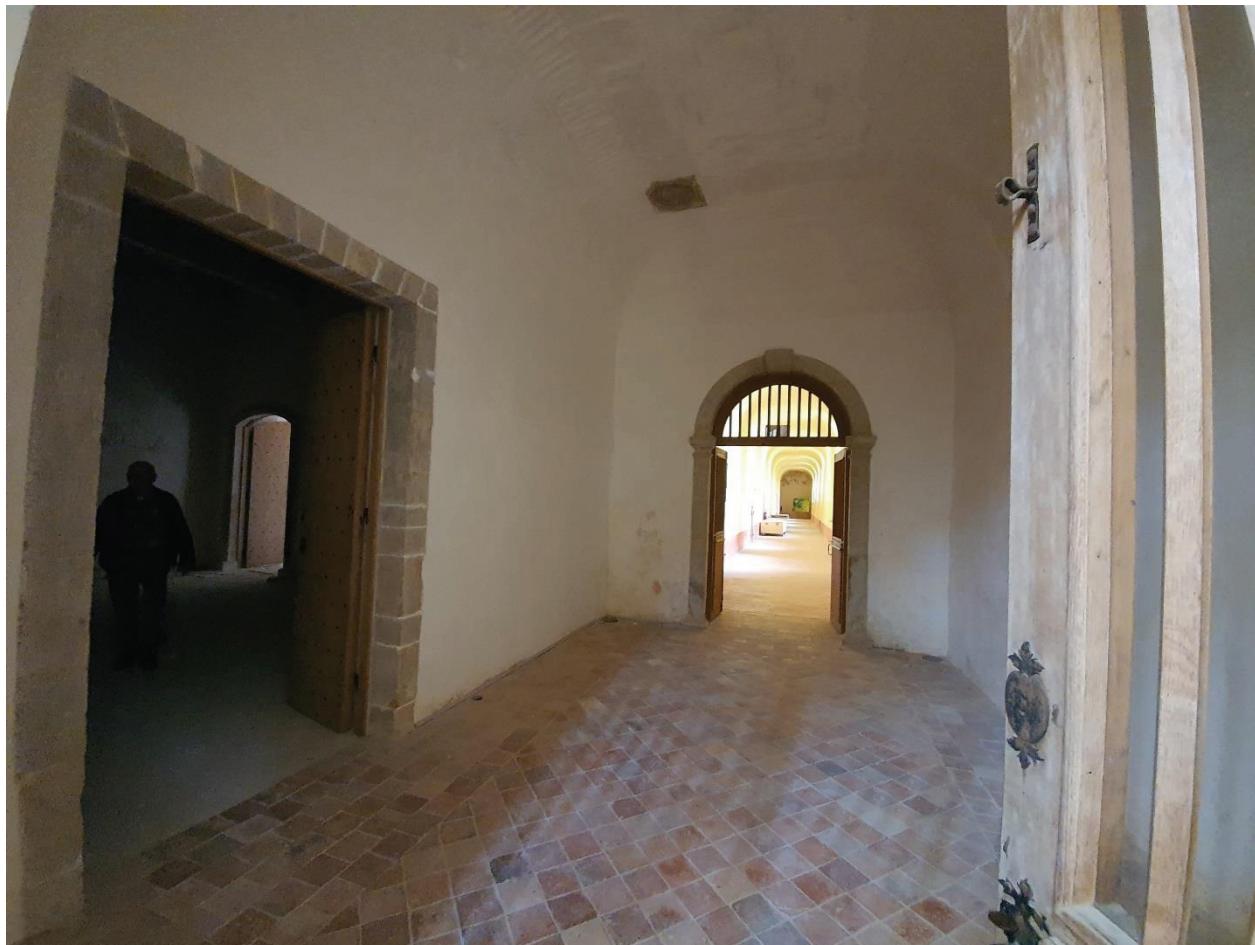
Dégagement restauré en 1995

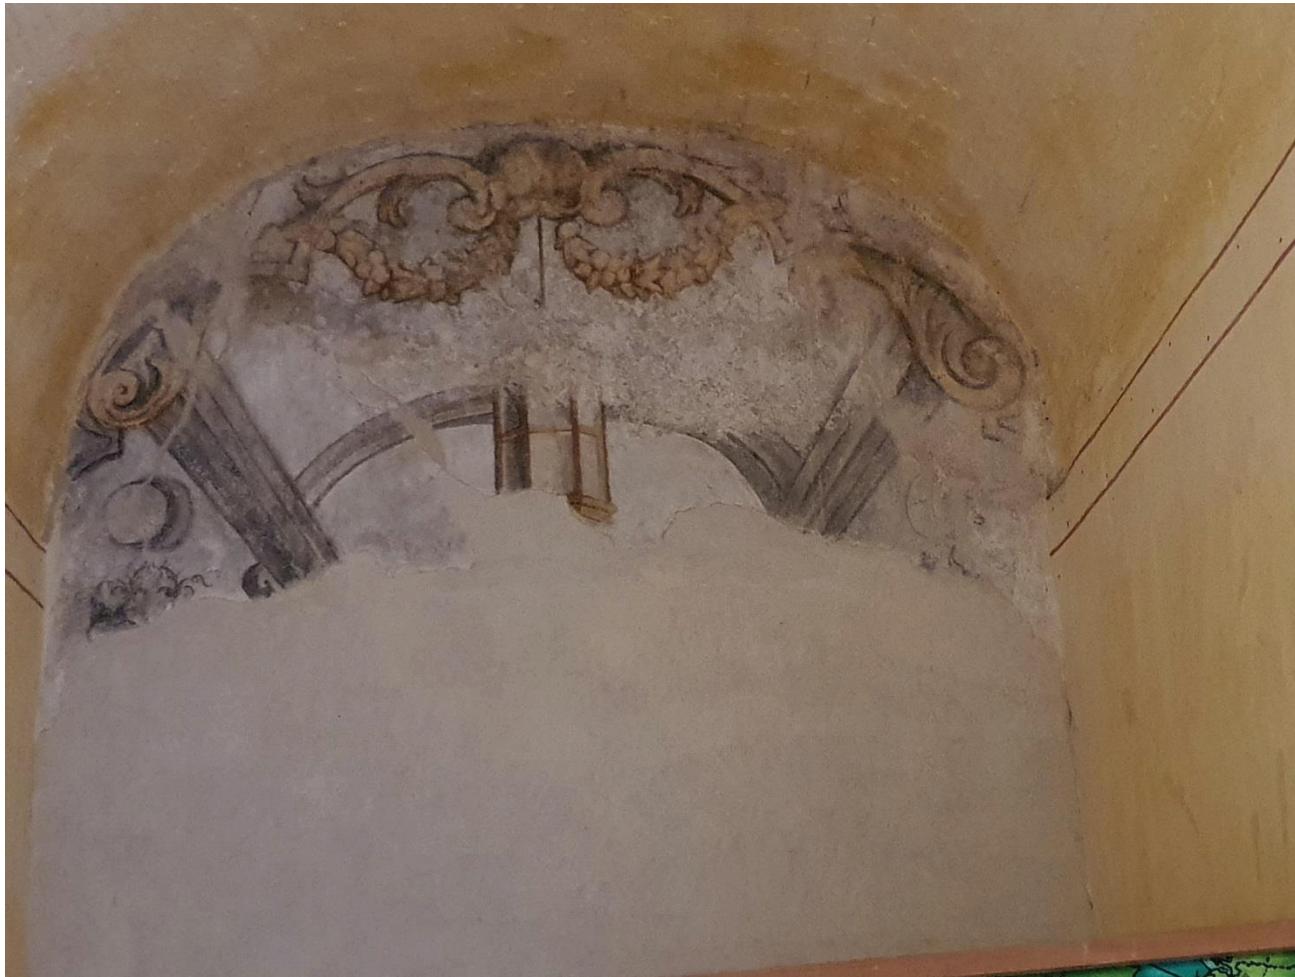
Décor peint –extrémité Ouest de la galerie. Entièrement lacunaire en partie basse du fait d'un percement pratiqué dans la façade

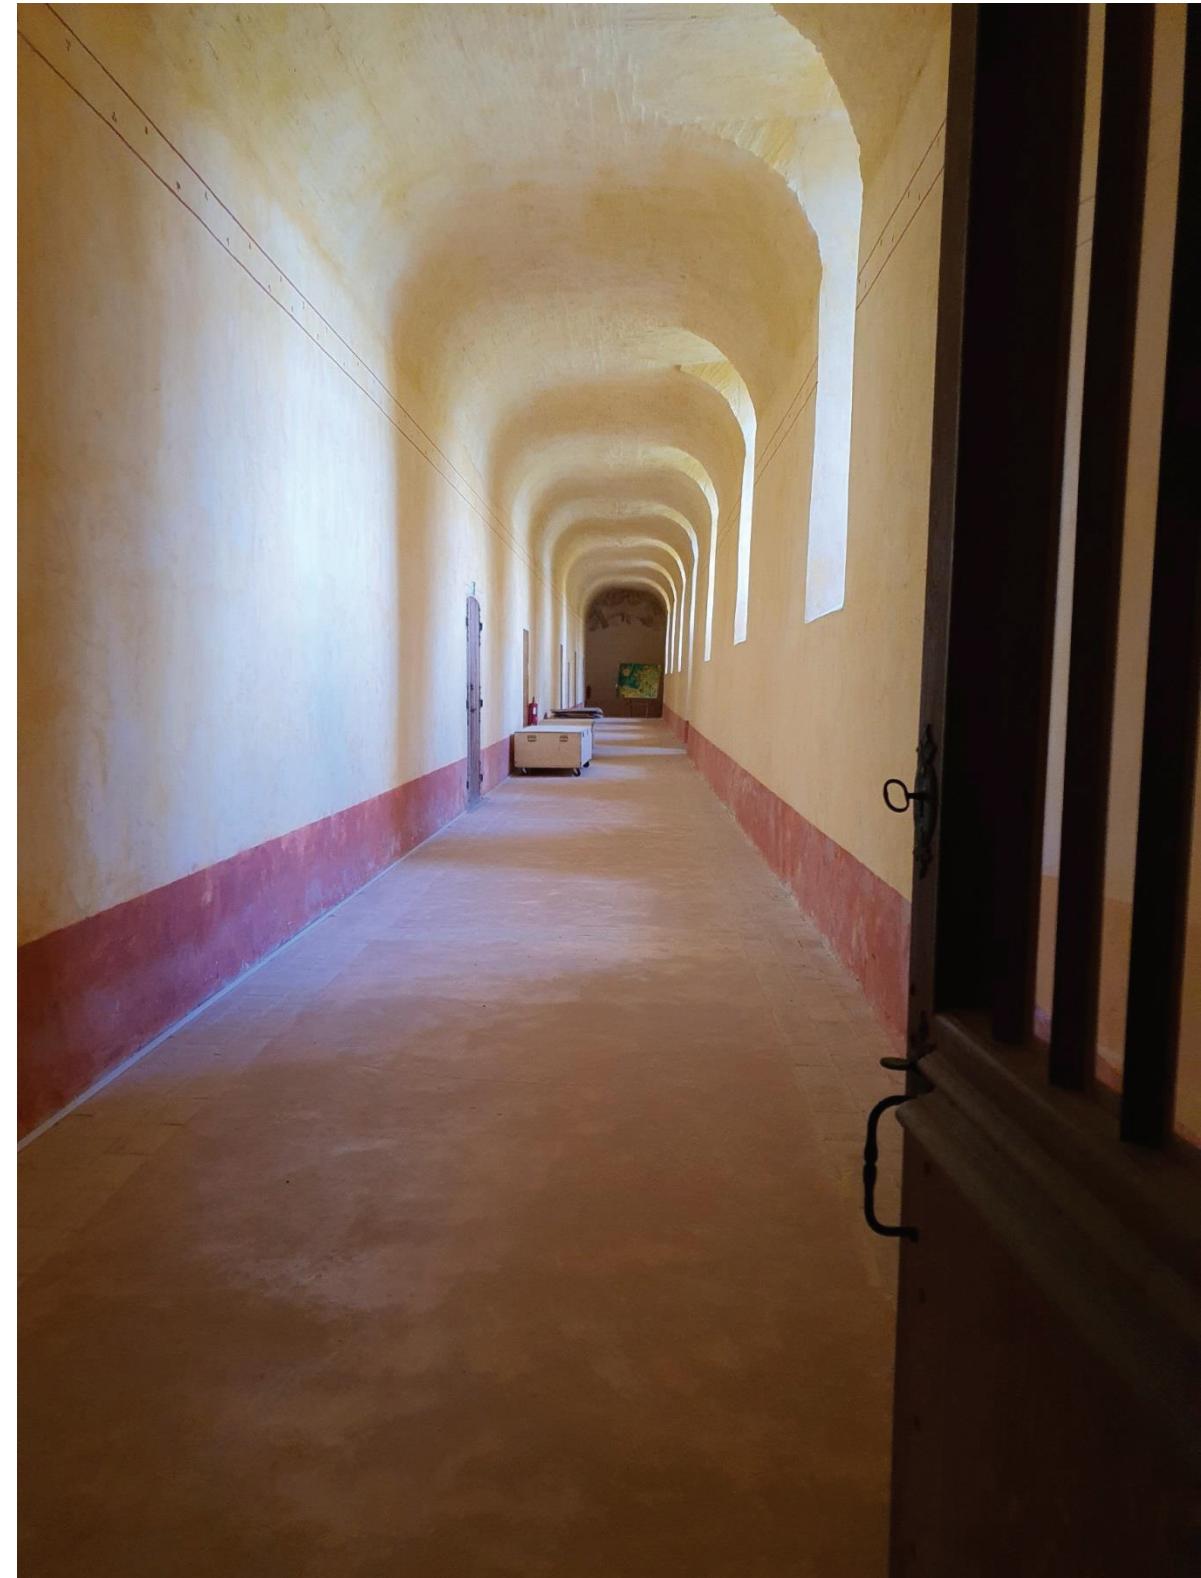
Coulloir Nord du RDC de l'aile aux Moines restauré en 1995

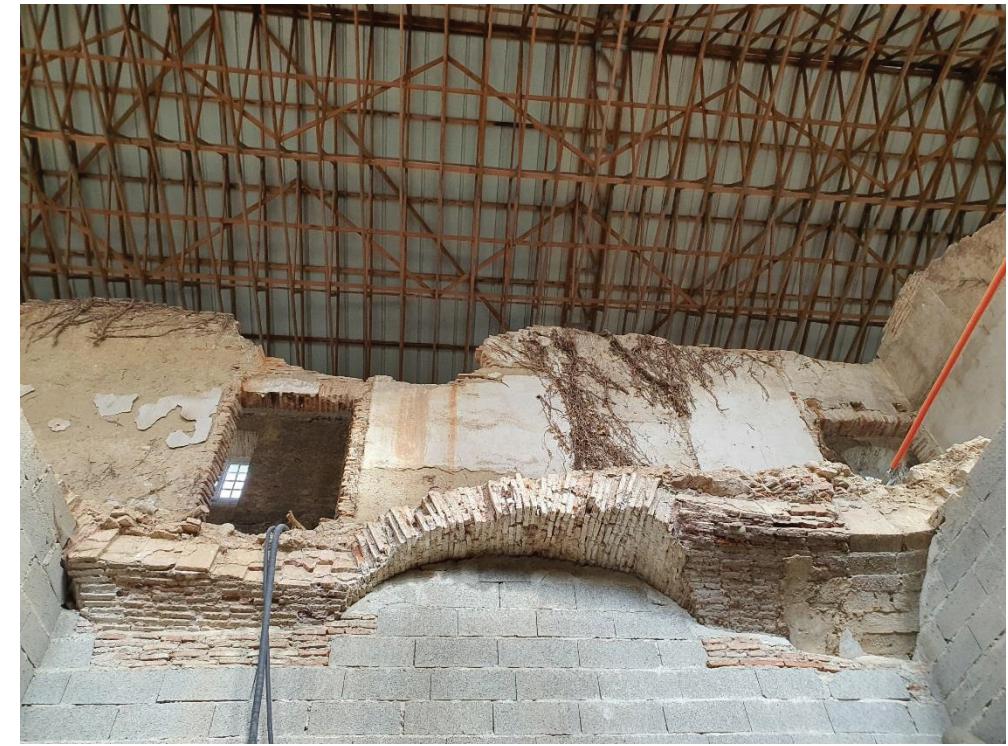
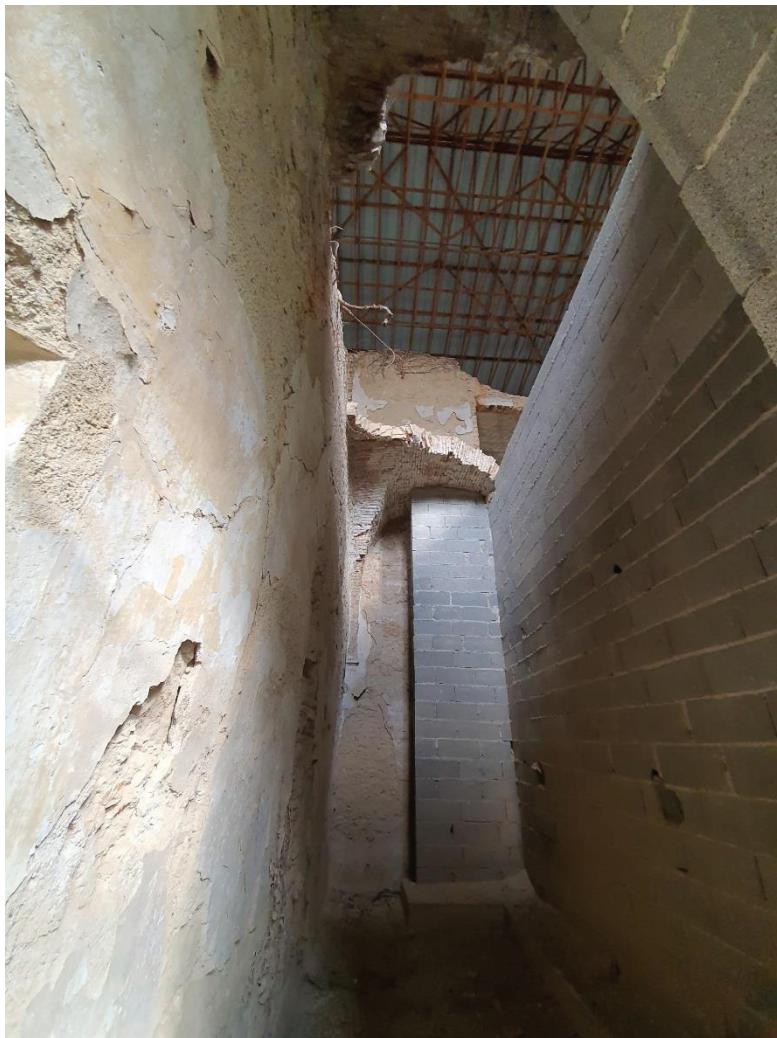
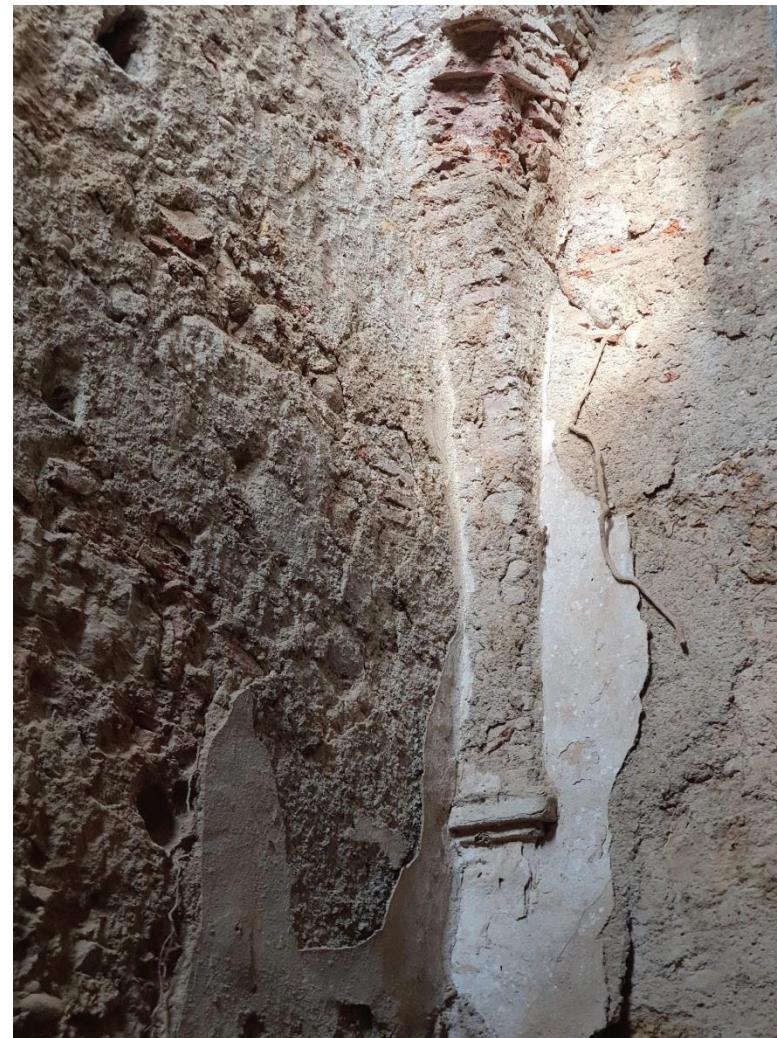
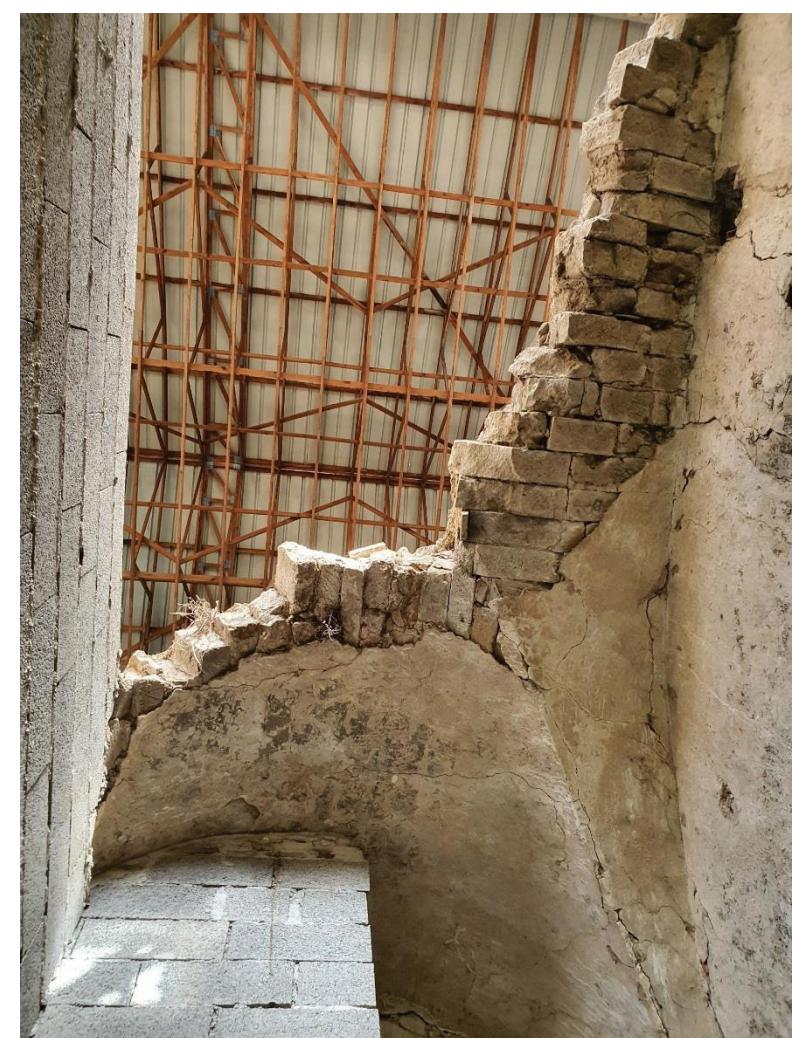
*Pièce étayée en 1992 durant les travaux de mise hors d'eau de l'aile aux Moines.
Voûte écroulée bâtie pour partie en brique, pour partie en pierre*

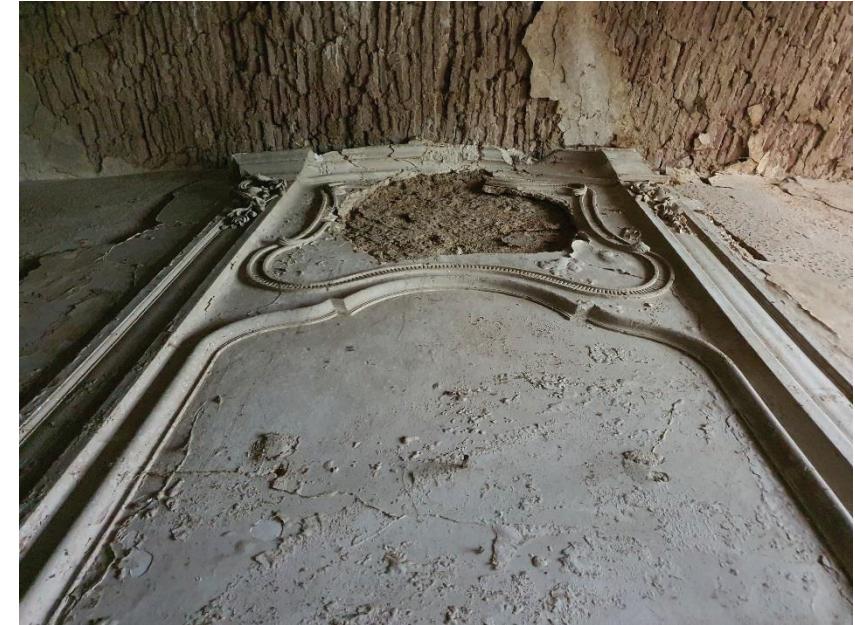
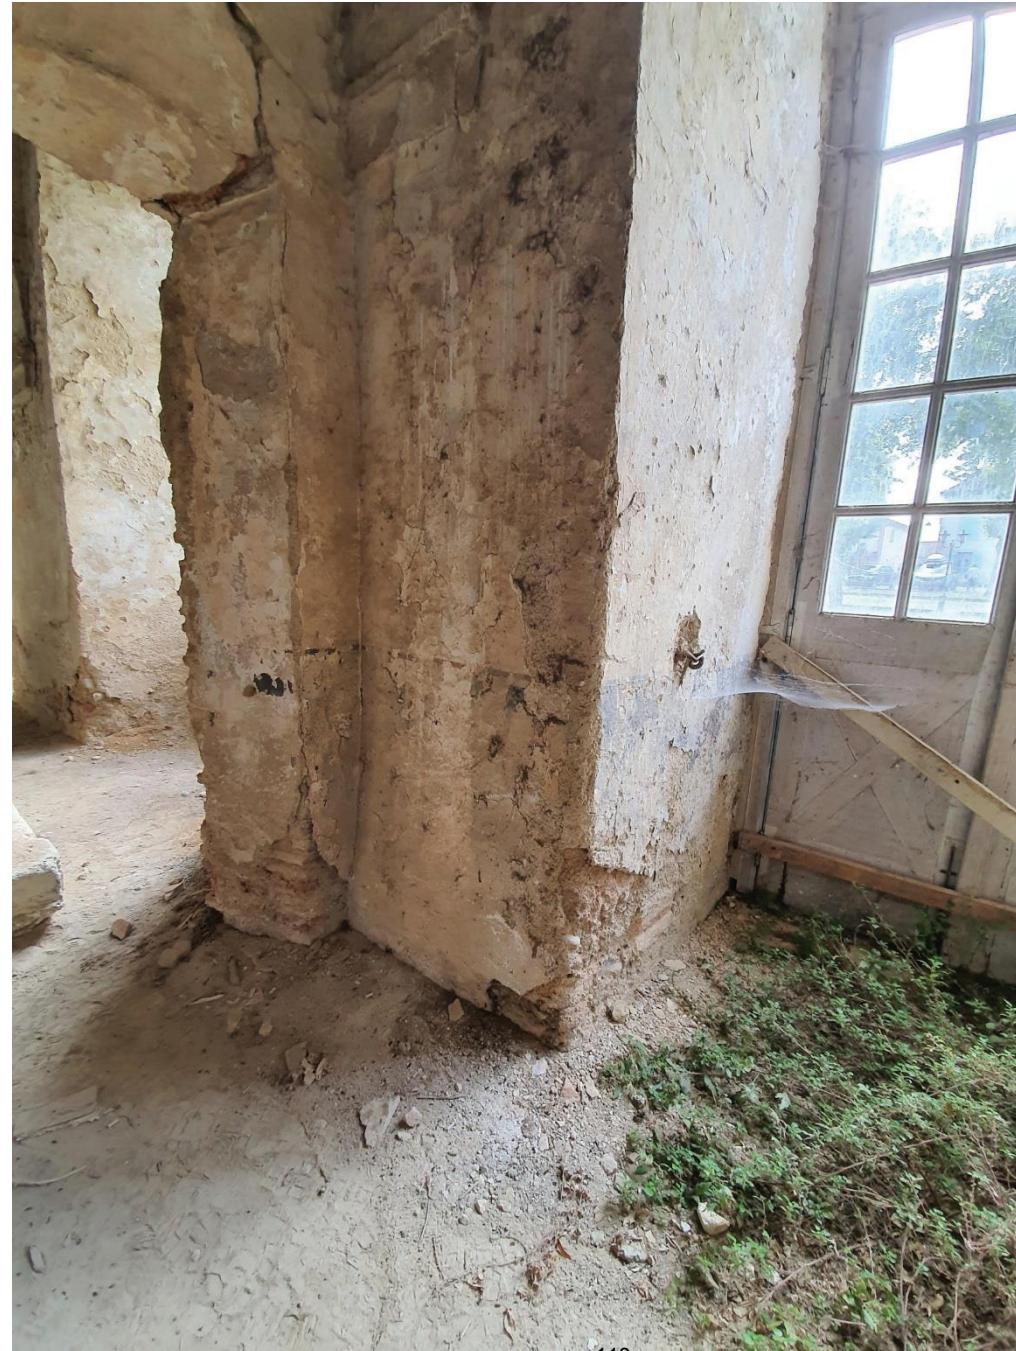
Vestiges de décors de gypseries sur trumeau de cheminée

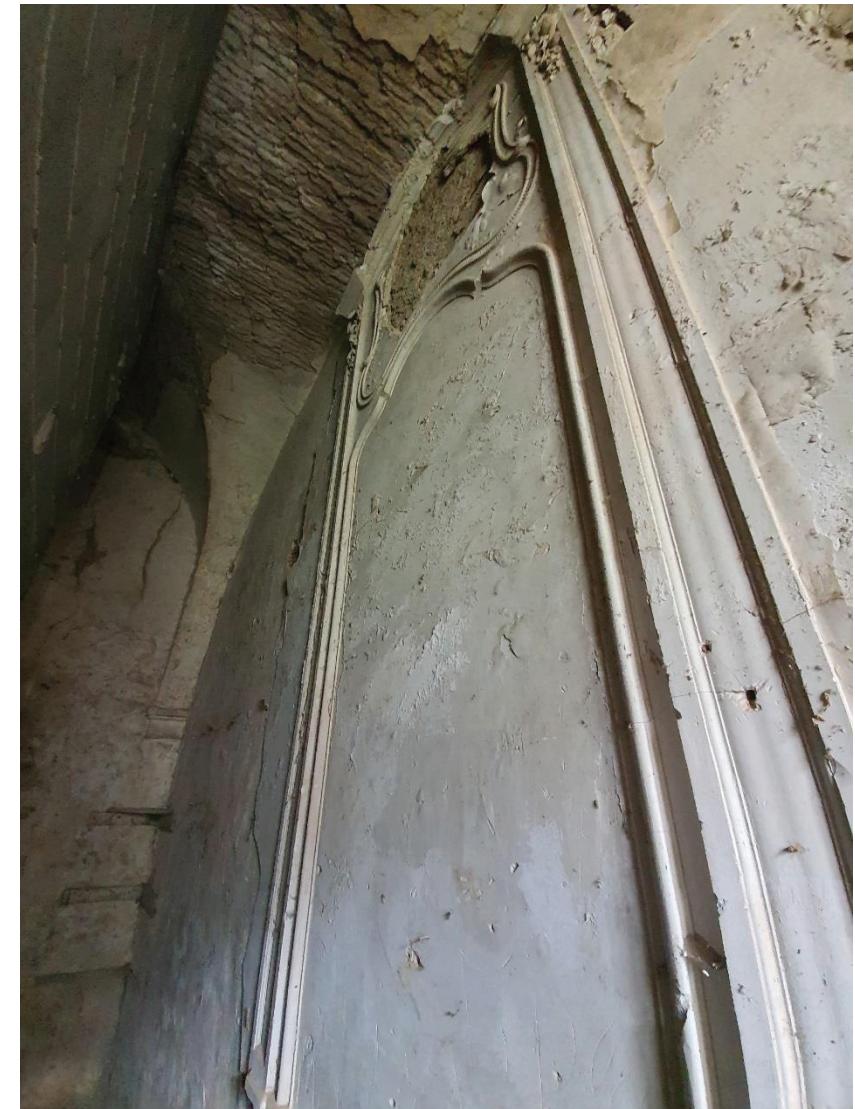
*Pièce étayée en 1992 durant les travaux de mise hors d'eau de l'aile aux Moines.
Voûte d'arête écroulée bâtie en brique
Vestige de trumeau de cheminée orné en stuc*

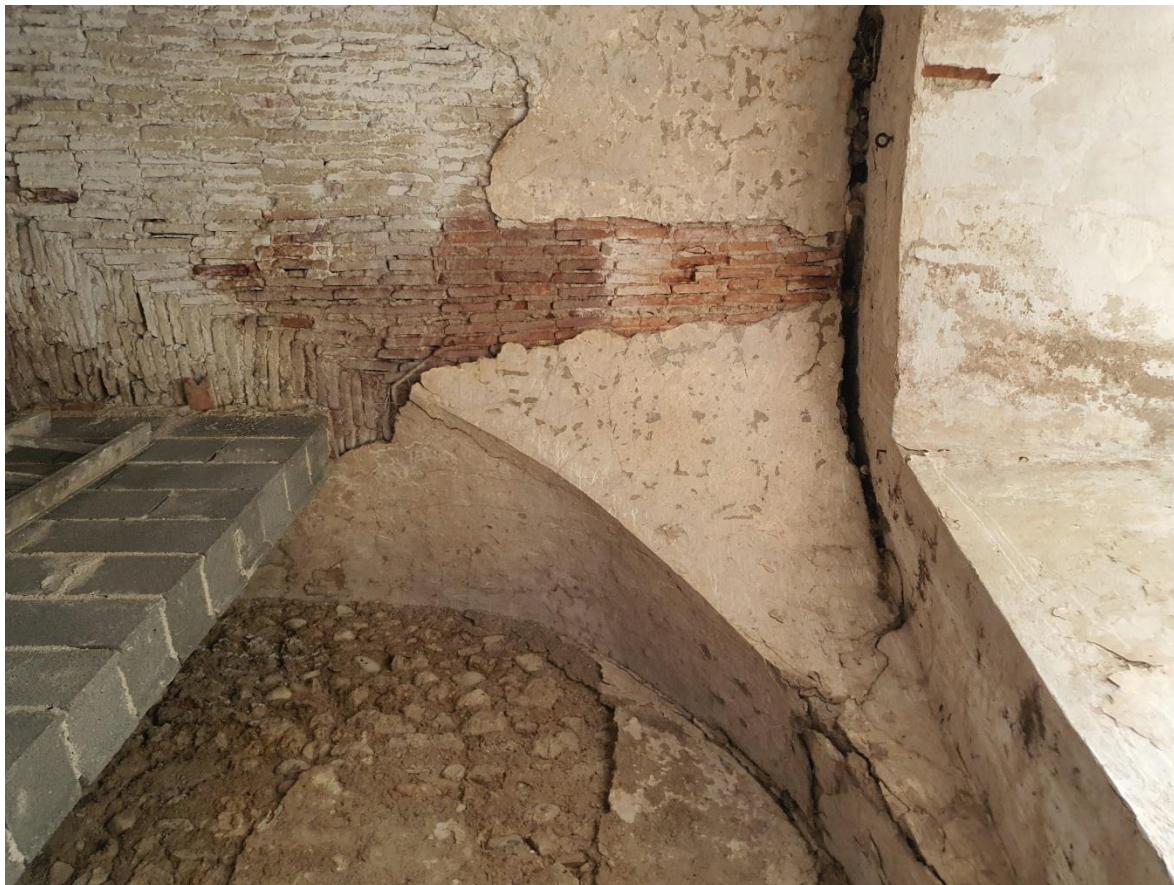
*Pièce étayée en 1992 durant les travaux de mise hors d'eau de l'aile aux Moines.
Voûte d'arête pour partie écroulée bâtie en brique avec restes d'enduits*

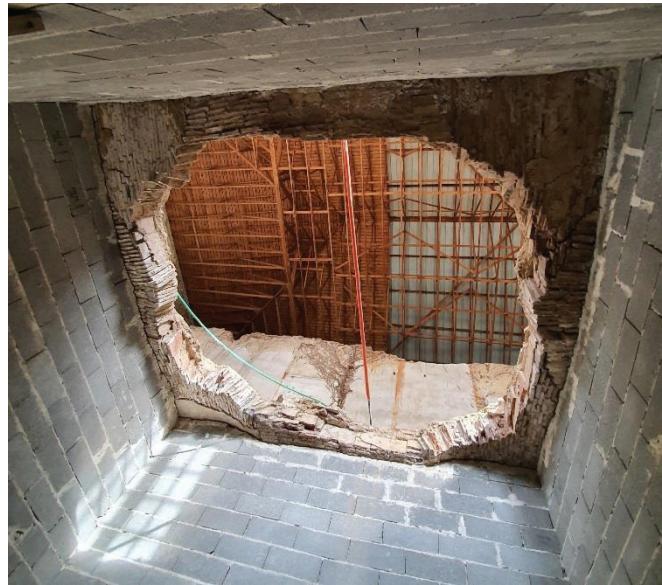
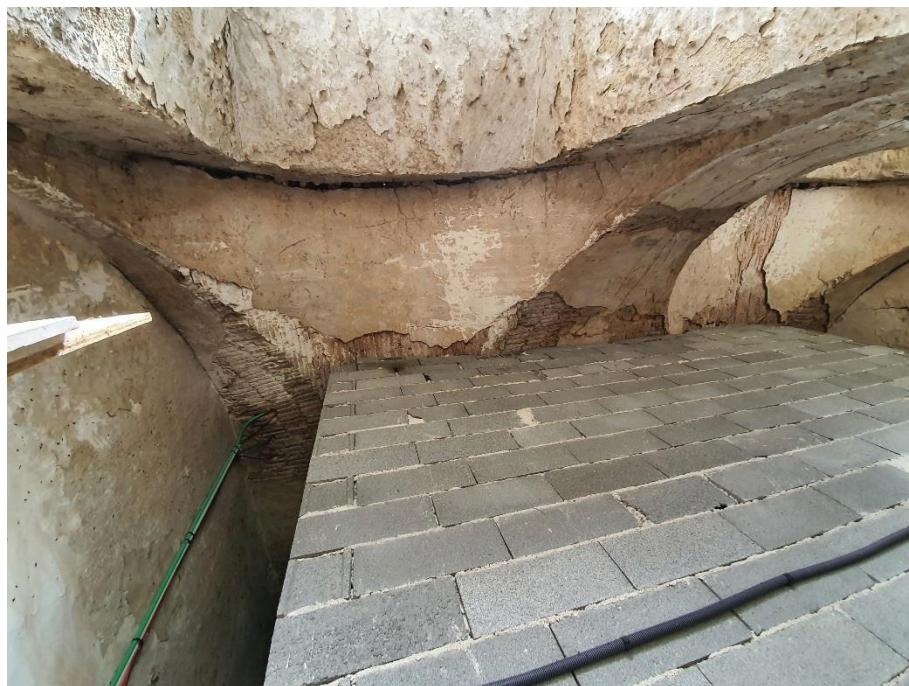
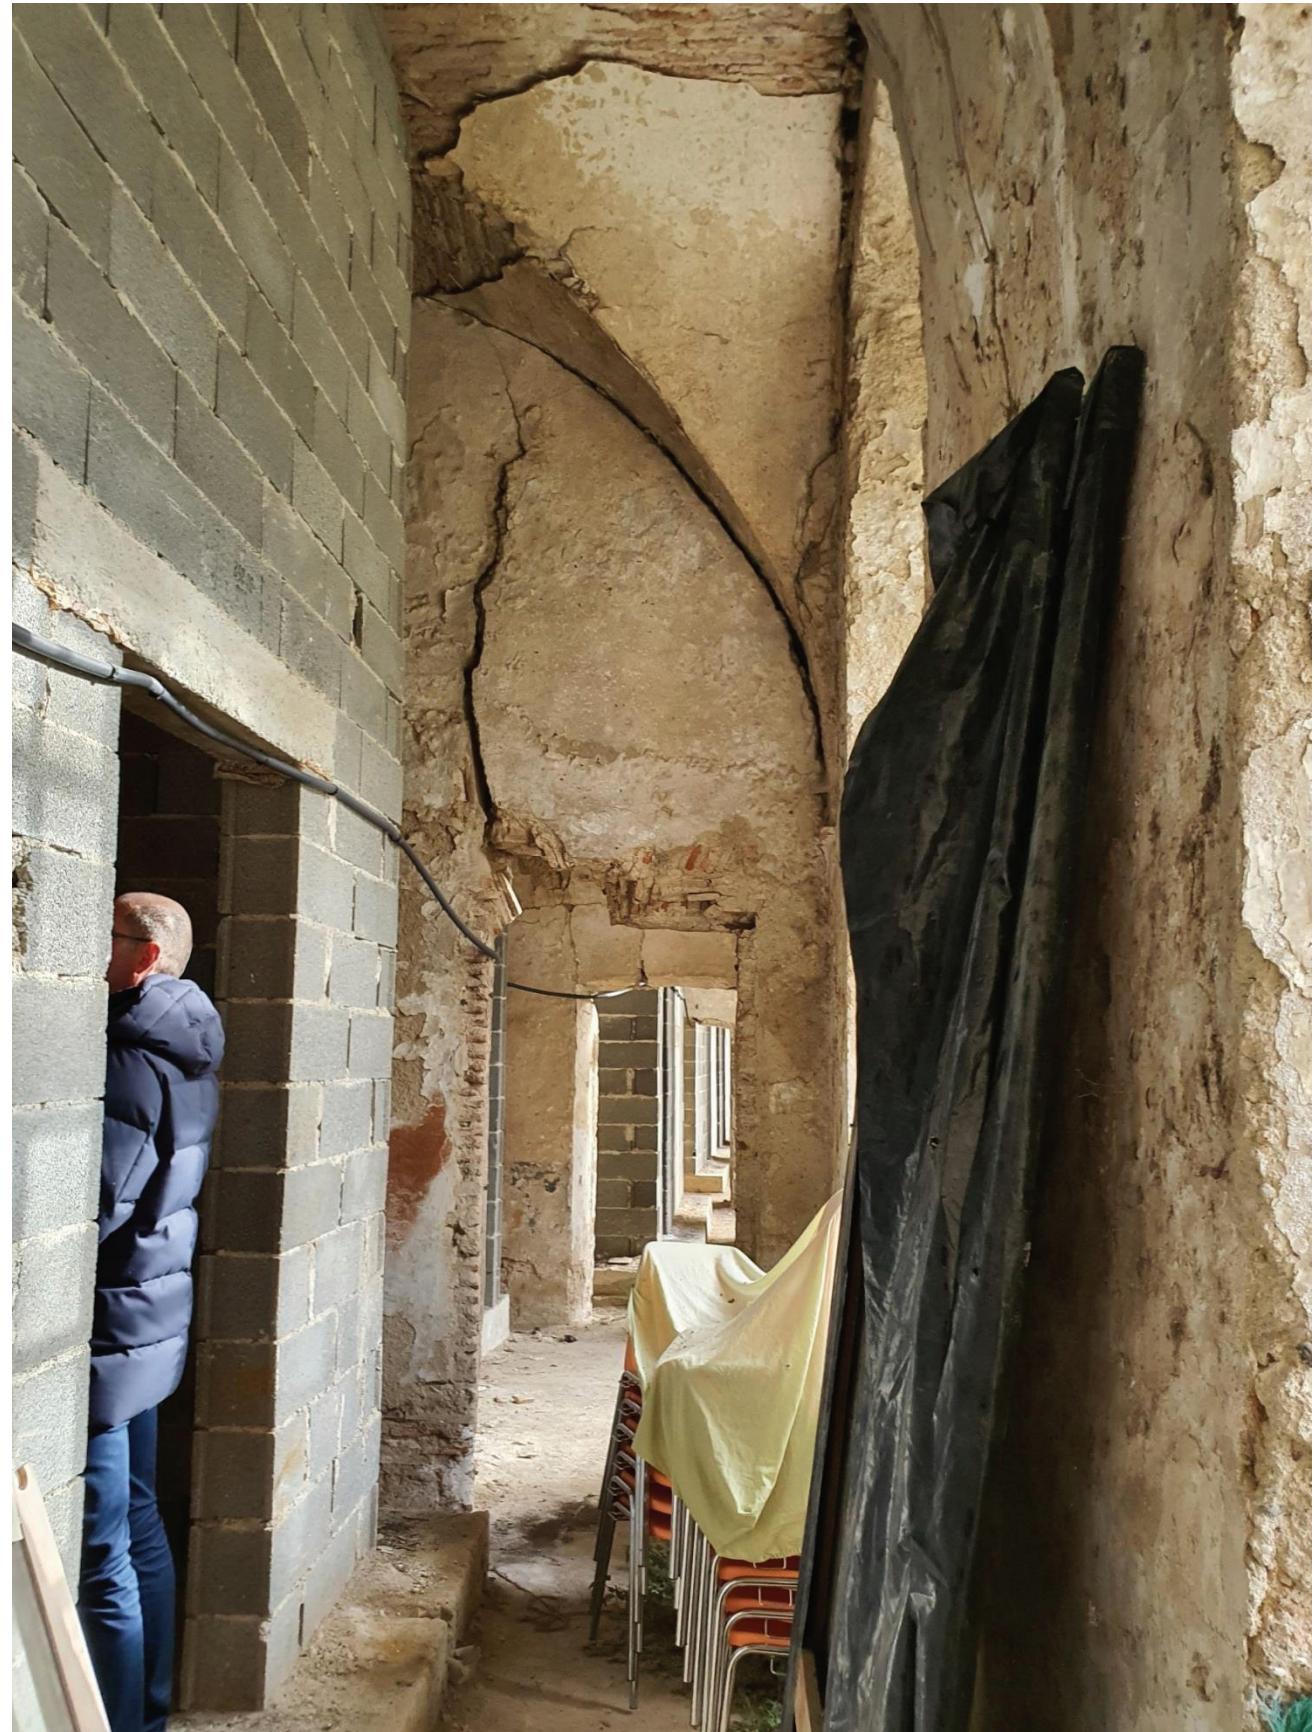
Pièce étayée en 1992 durant les travaux de mise hors d'eau de l'aile aux Moines. Voûte d'arête pour partie écroulée bâtie en brique avec restes d'enduits

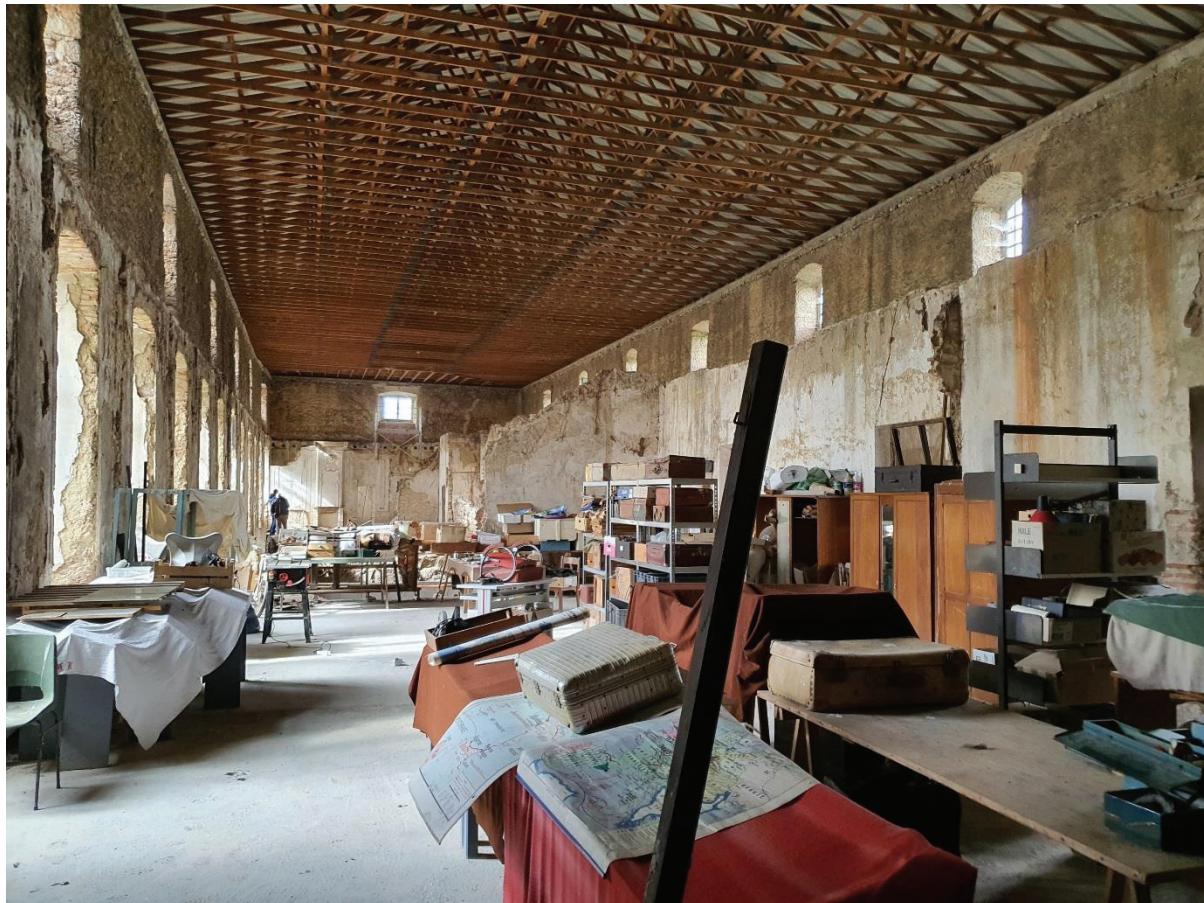
Tirants posés dans l'épaisseur de la chape toutes les deux travées d'ouverture (début des années 1990)

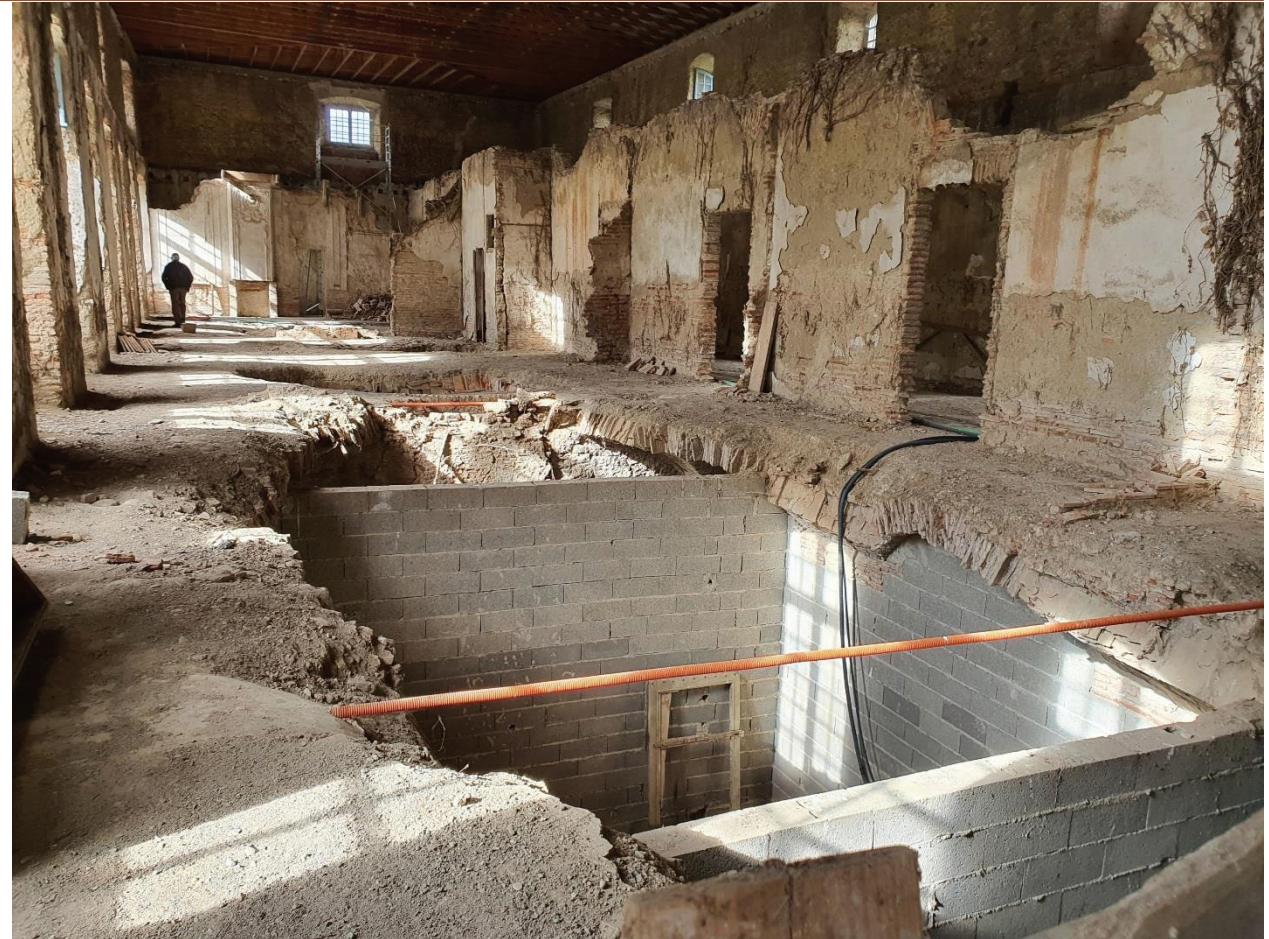
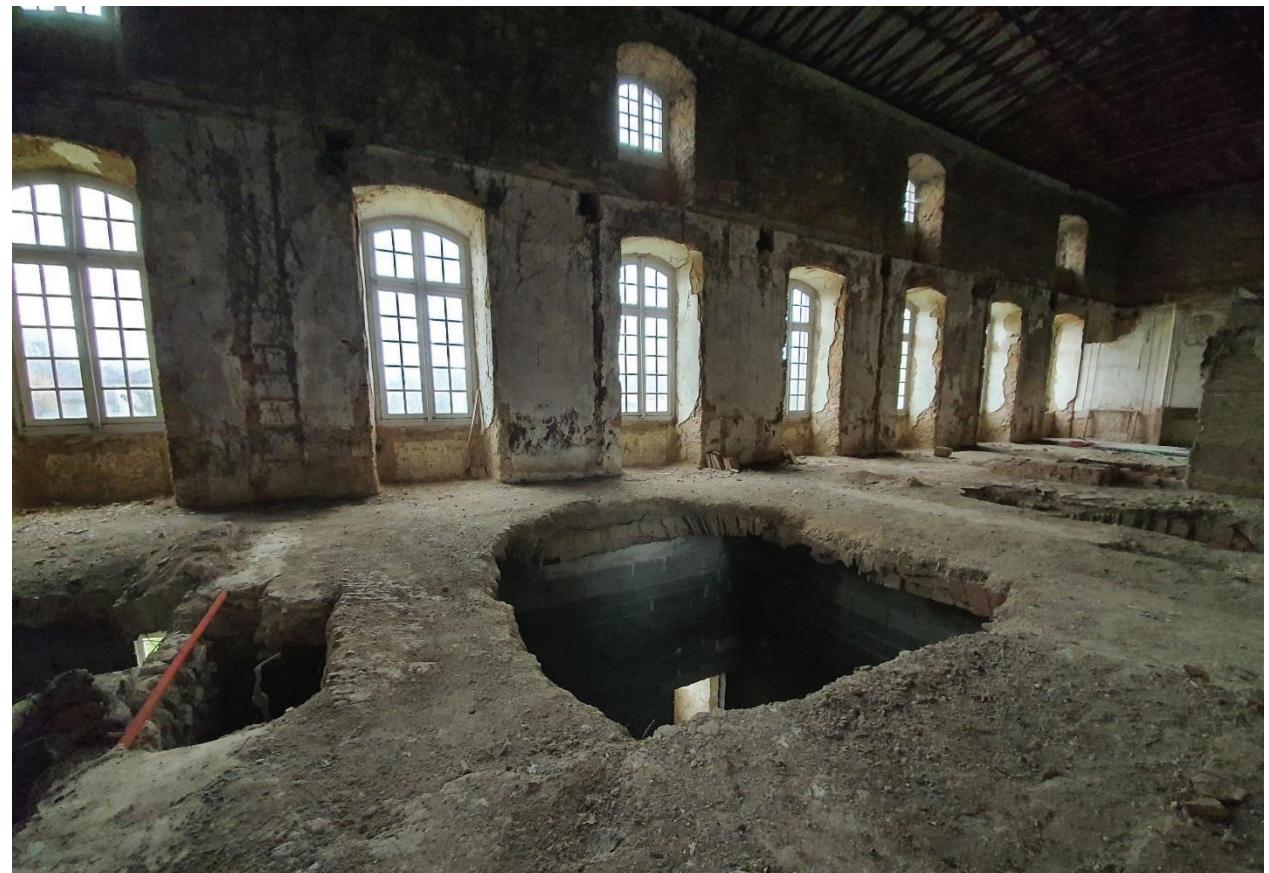
*Présence de tirants dans le niveau de la chape toutes les deux travées d'ouverture
Voûtes du RDC : vestiges de voûtes en partie
étayées par des murs élevés en blocs
agglomérés (travaux conservatoires réalisés
au début des années 1990)*

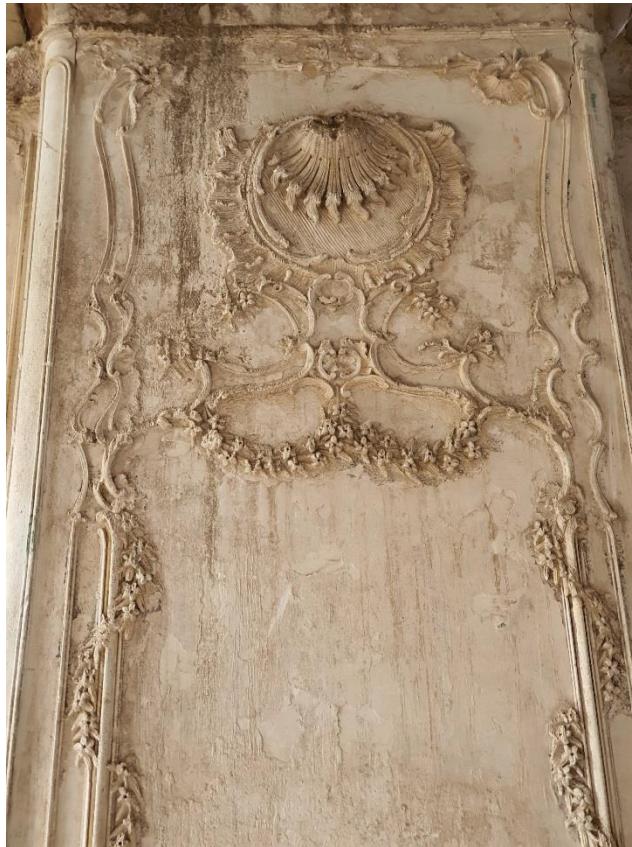
- Les vestiges de décors en stuc sur parements muraux et trumeau de cheminée (décors très ciselés à motifs de coquilles St Jacques et guirlandes de fleurs)
- l'absence de parement plâtre en partie basse laissant à penser la présence d'un lambris d'appui

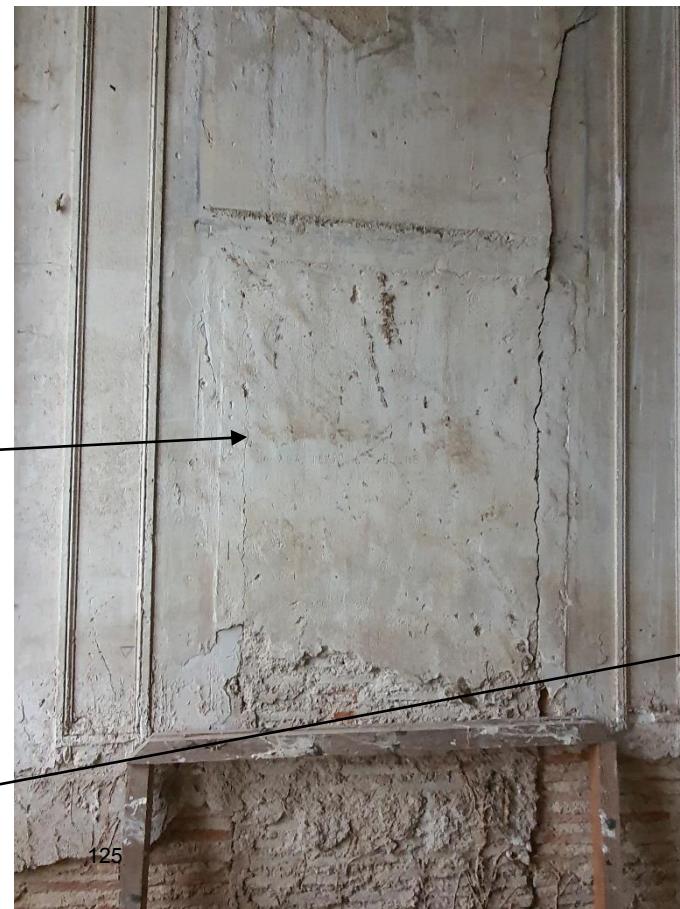
Porte bouchée à gauche de l'ancienne cheminée

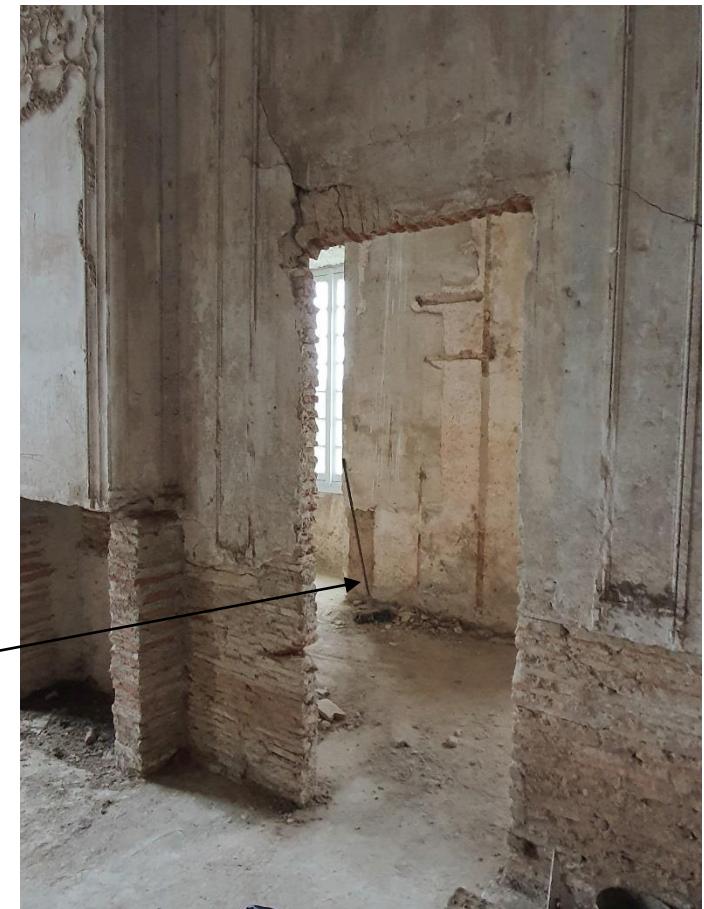
Porte maintenue en symétrie
