Abbaye de Saint Sever de Rustan

Etude diagnostic, patrimoniale et programmatrice des travaux d'urgence et de restauration des bâtiments de l'ancienne abbaye– Monument Historique Classé

Conseil Départemental des Hautes-Pyrénées

ATELIER LAVIGNE Architectes Associés SARL- Architecture et Patrimoines
Laurent Taillandier Economiste de la Construction

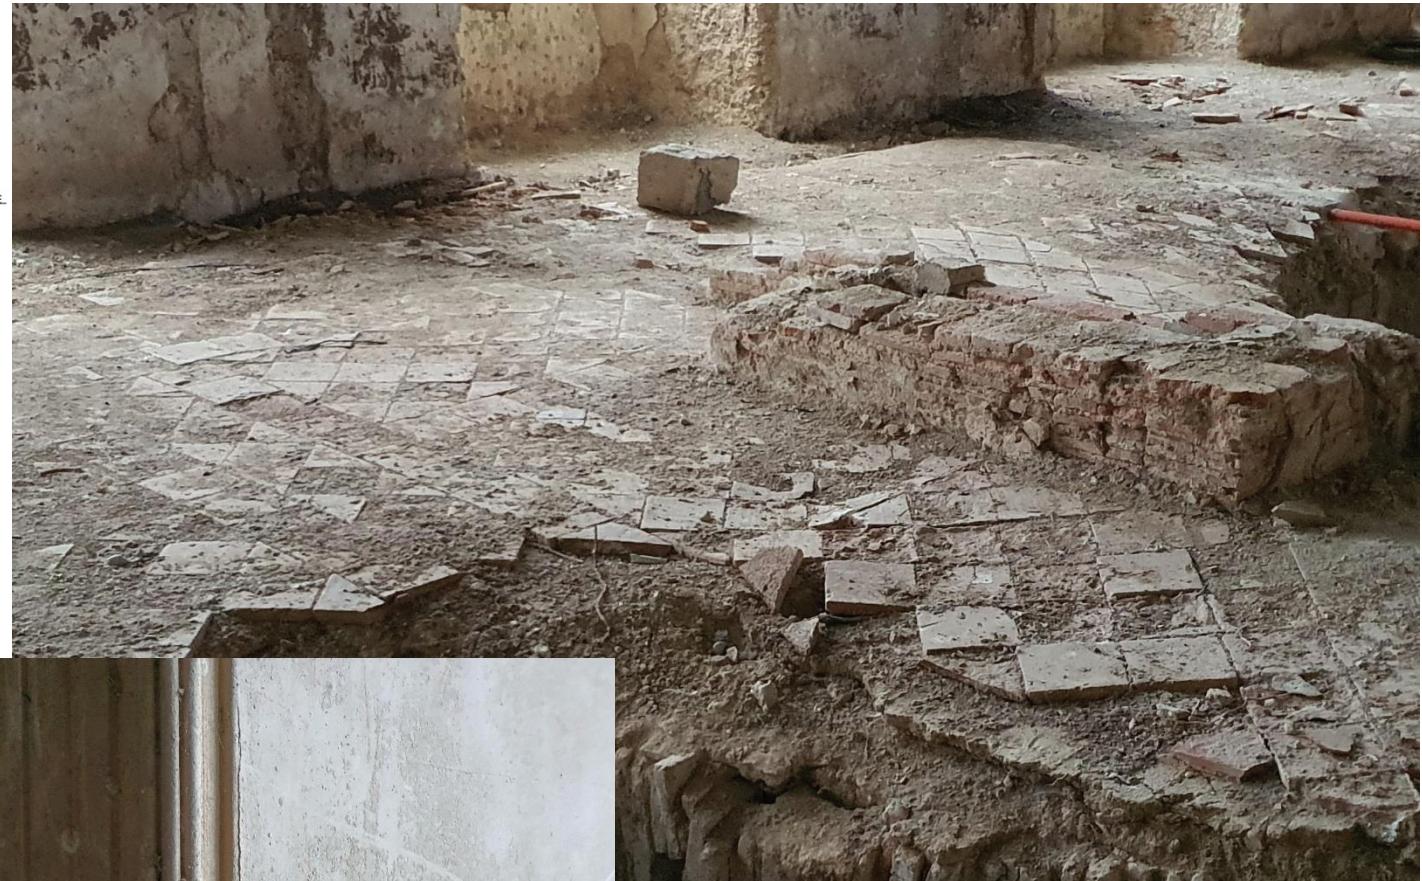
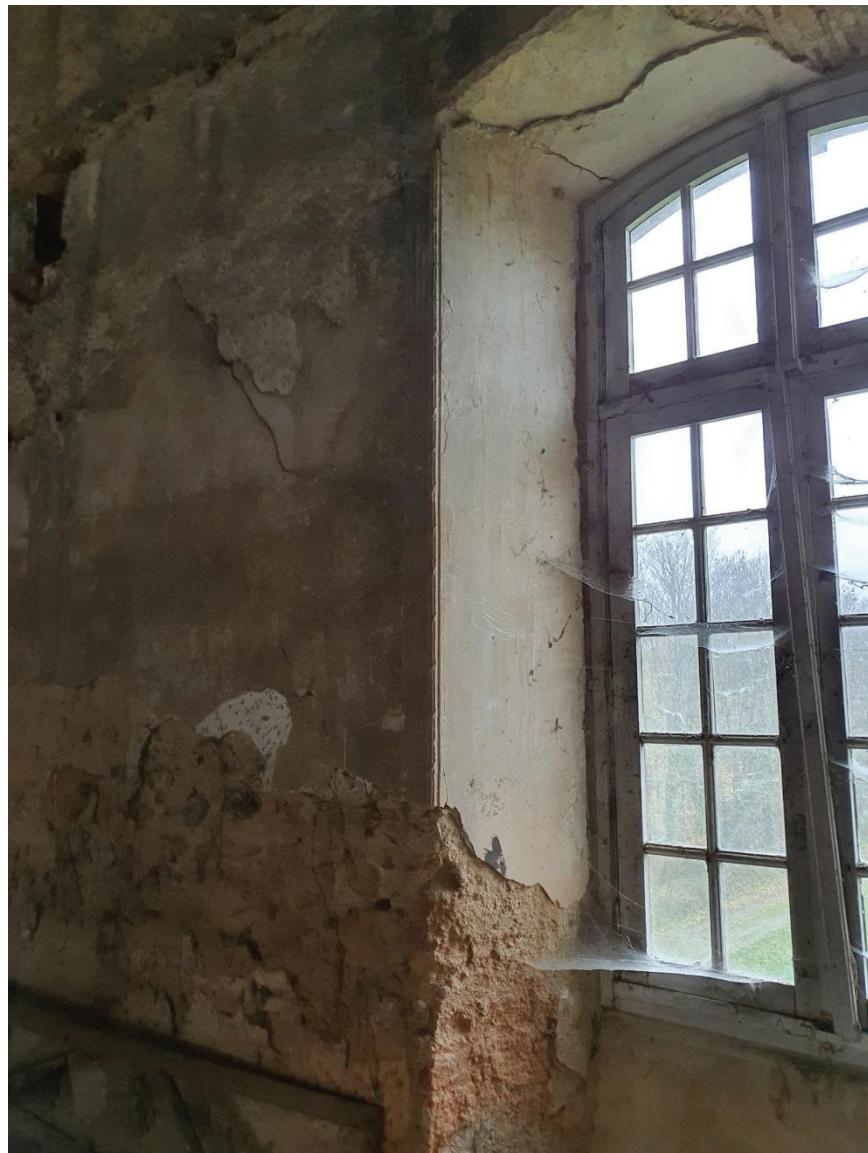
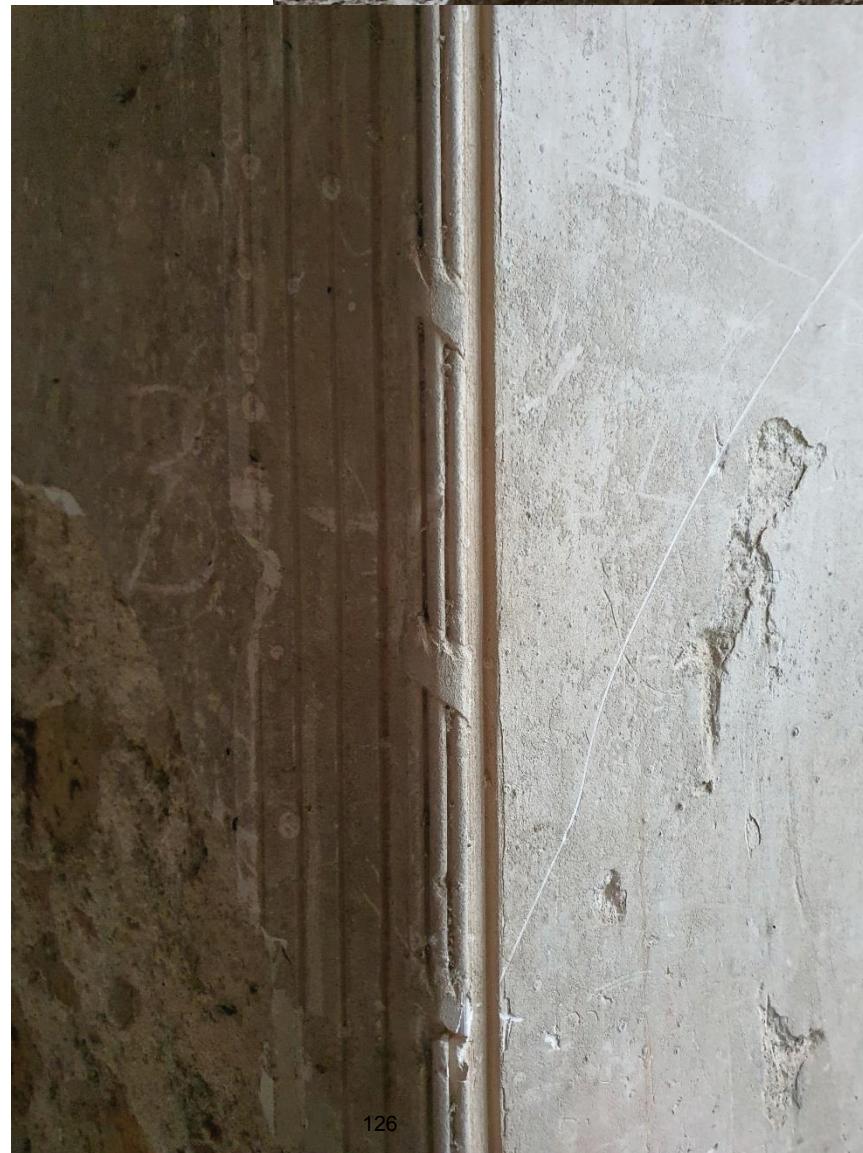
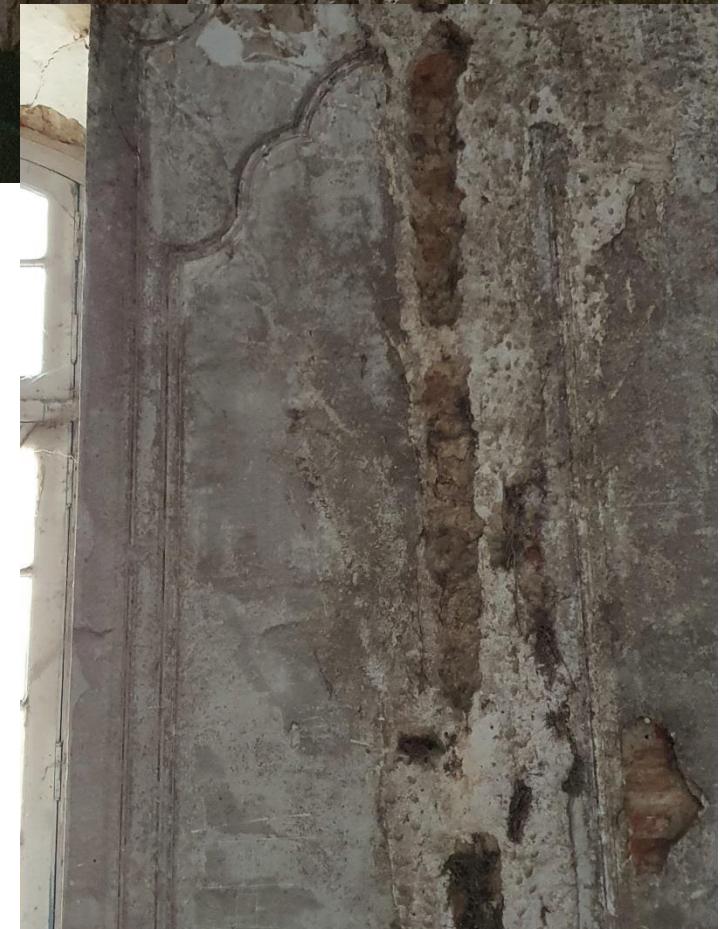
Noter :

- Les vestiges de sols en carreaux de terre cuite à motifs de tapis
- La présence de nombreux vestiges de décors de gypseries : cartouches et panneaux muraux à motifs chantournés, chambranles d'encadrements de fenêtres et de portes

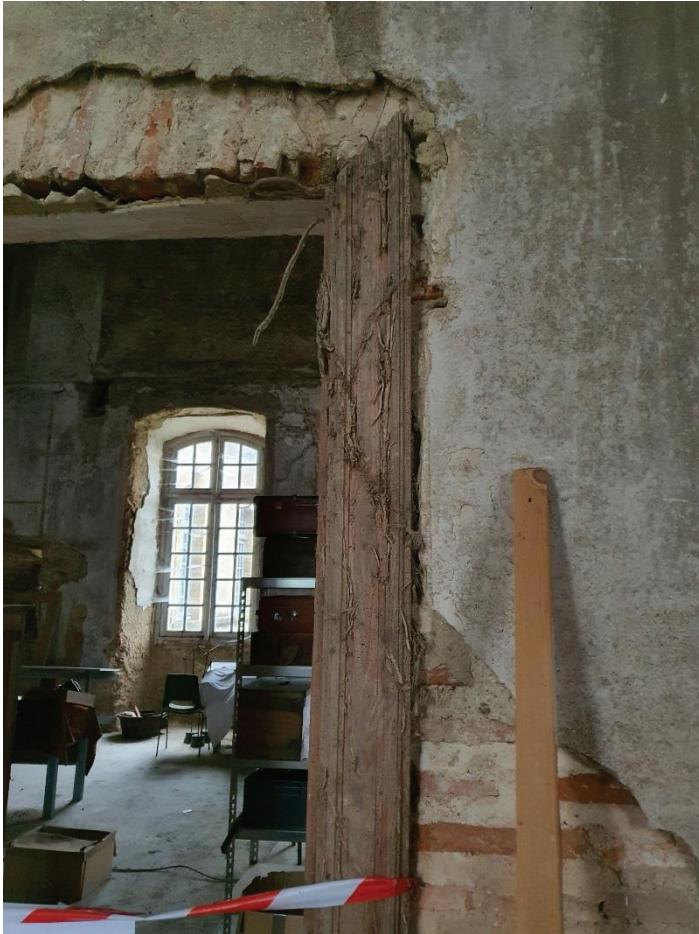
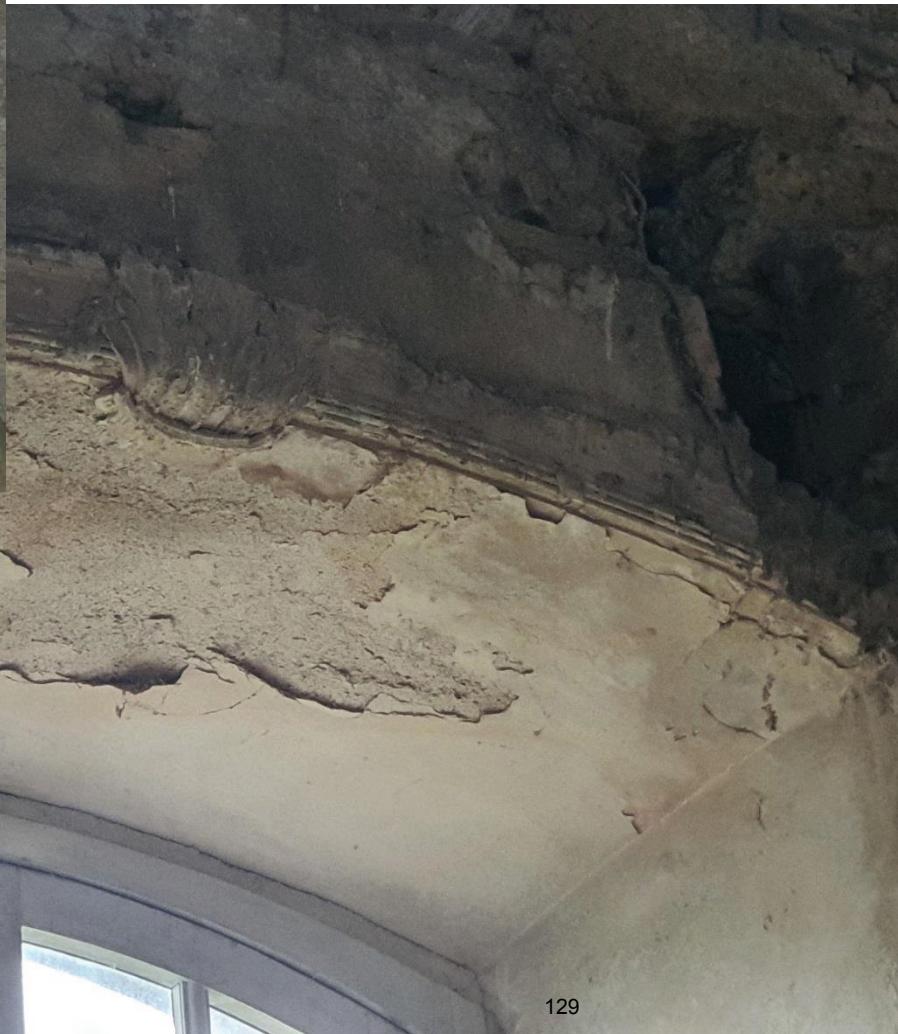
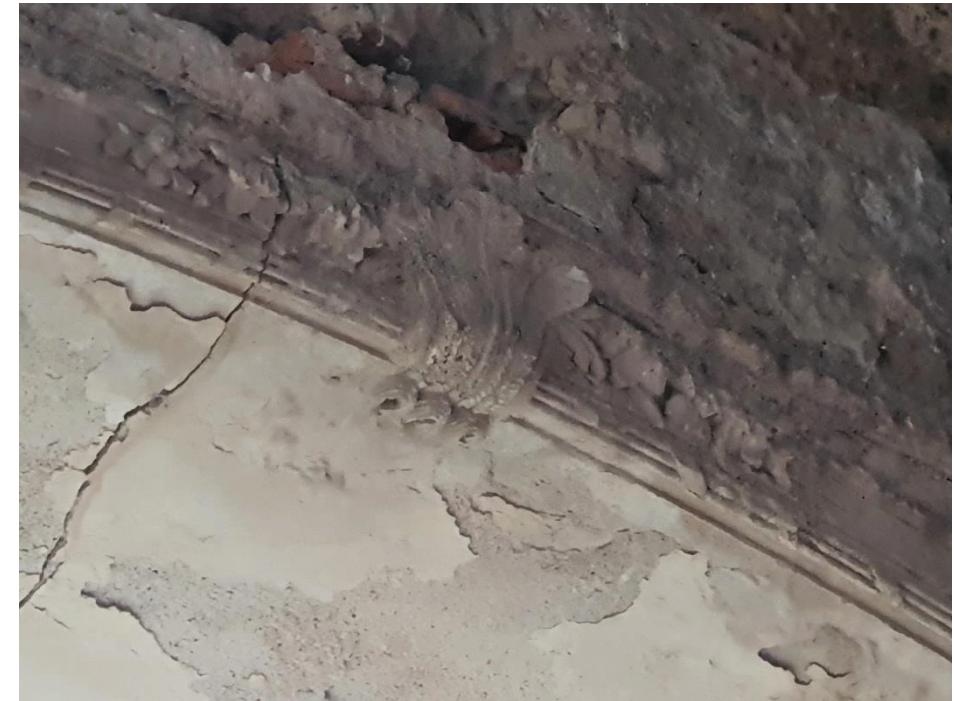
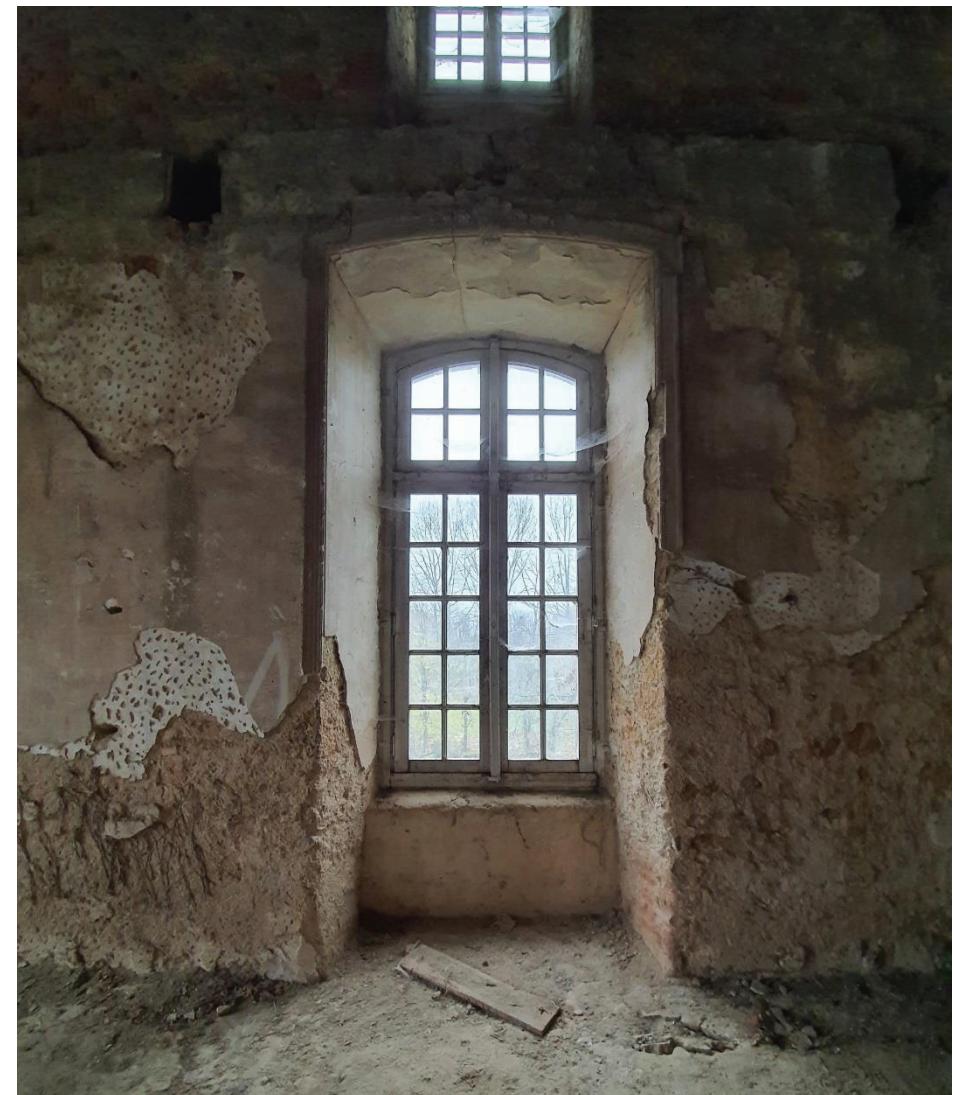
- Noter :
- Les vestiges de chambranle en bois mouluré des portes des chambres du dortoir des moines
 - La présence de nombreux vestiges de décors de gypseries : chambranles en stuc avec motifs de guirlandes florale, feuille d'acanthé, cordon...

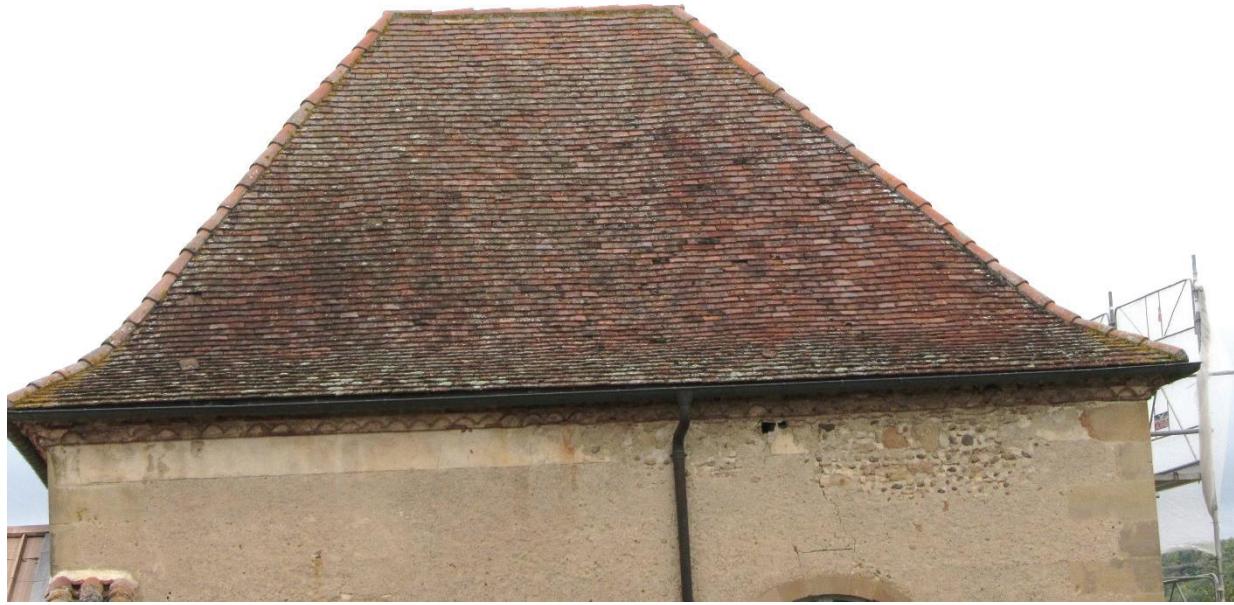
Façades Est et Nord

Couverture à réviser. Plusieurs tuiles chutées constatées en versant Sud

Façades en bon état général. Quelques désordres de maçonnerie constatés en partie haute de la façade Nord. Secteurs d'enduits dégradés, maçonnerie déjointoyée. Menuiseries récemment restaurées et repeintes

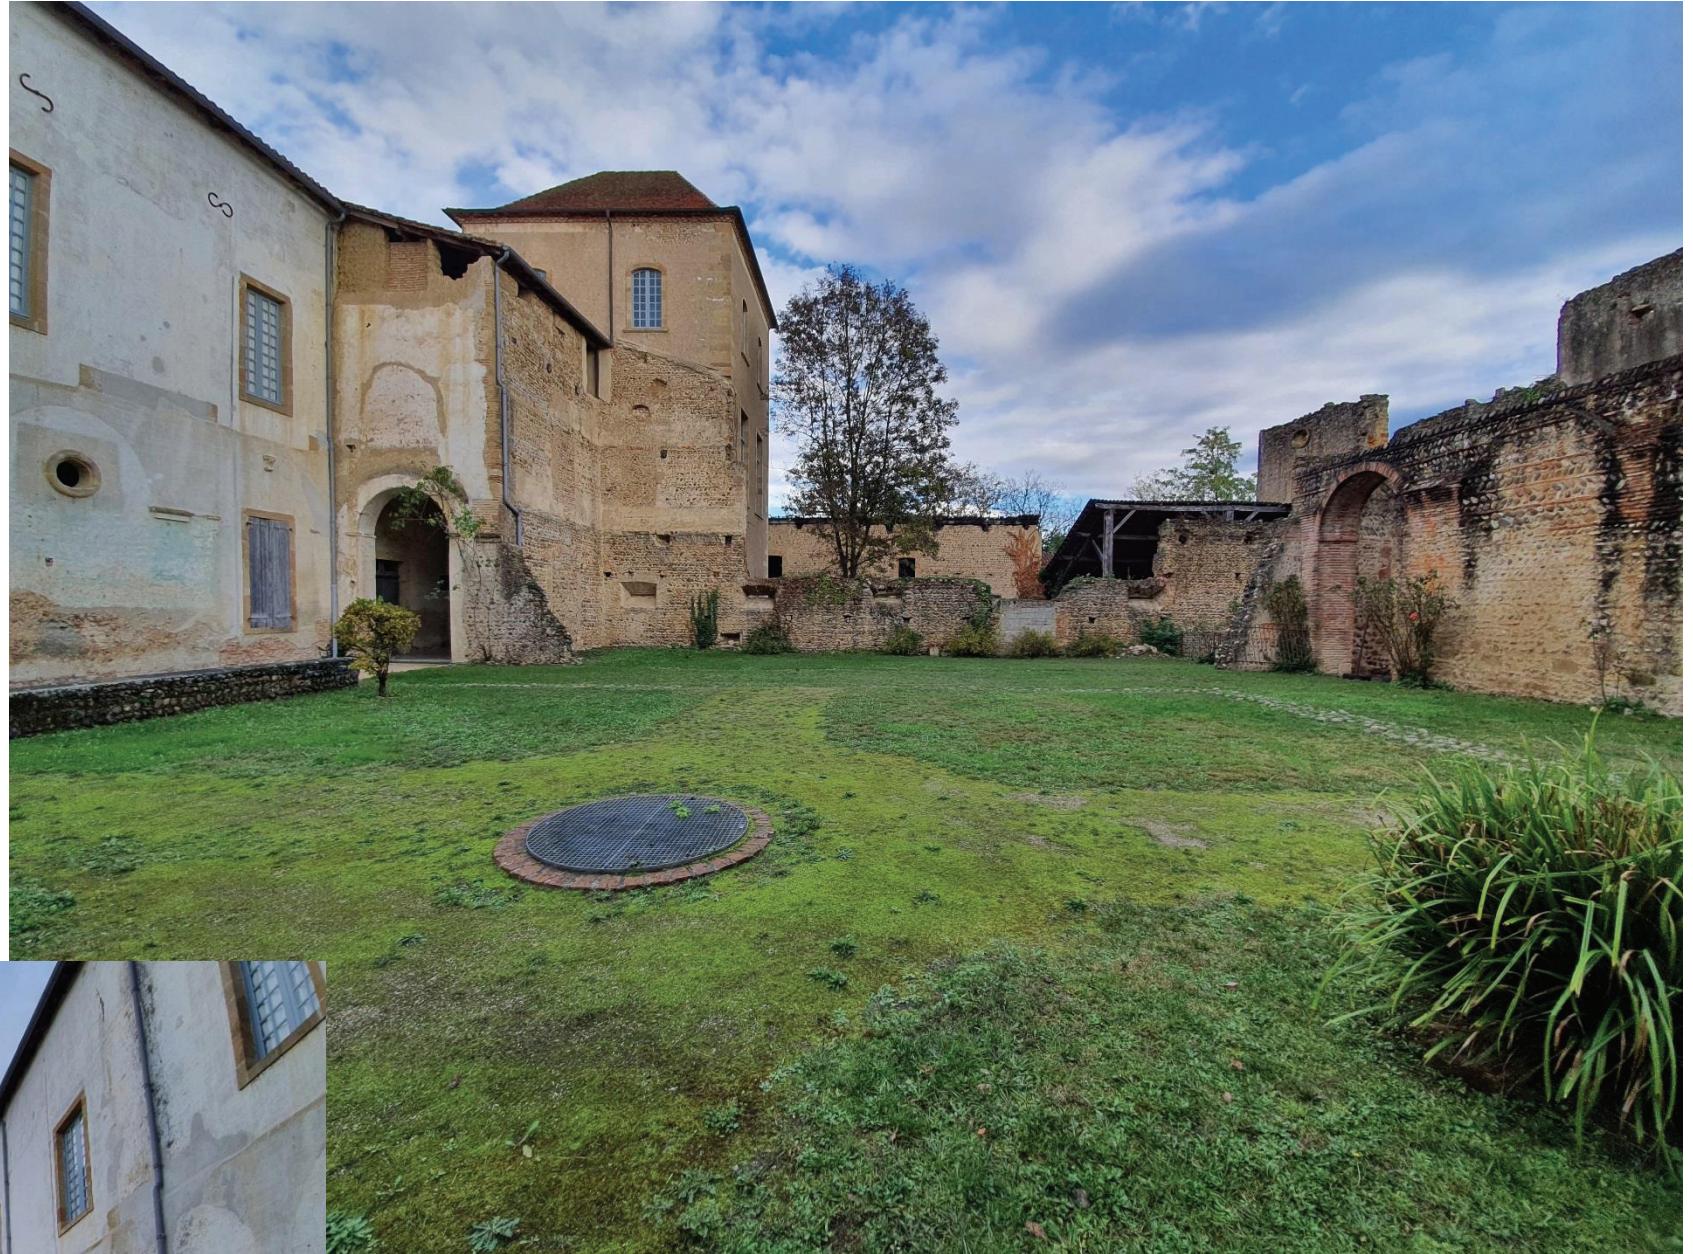
*Aire du cloître
Vestiges de
l'ancien puits*

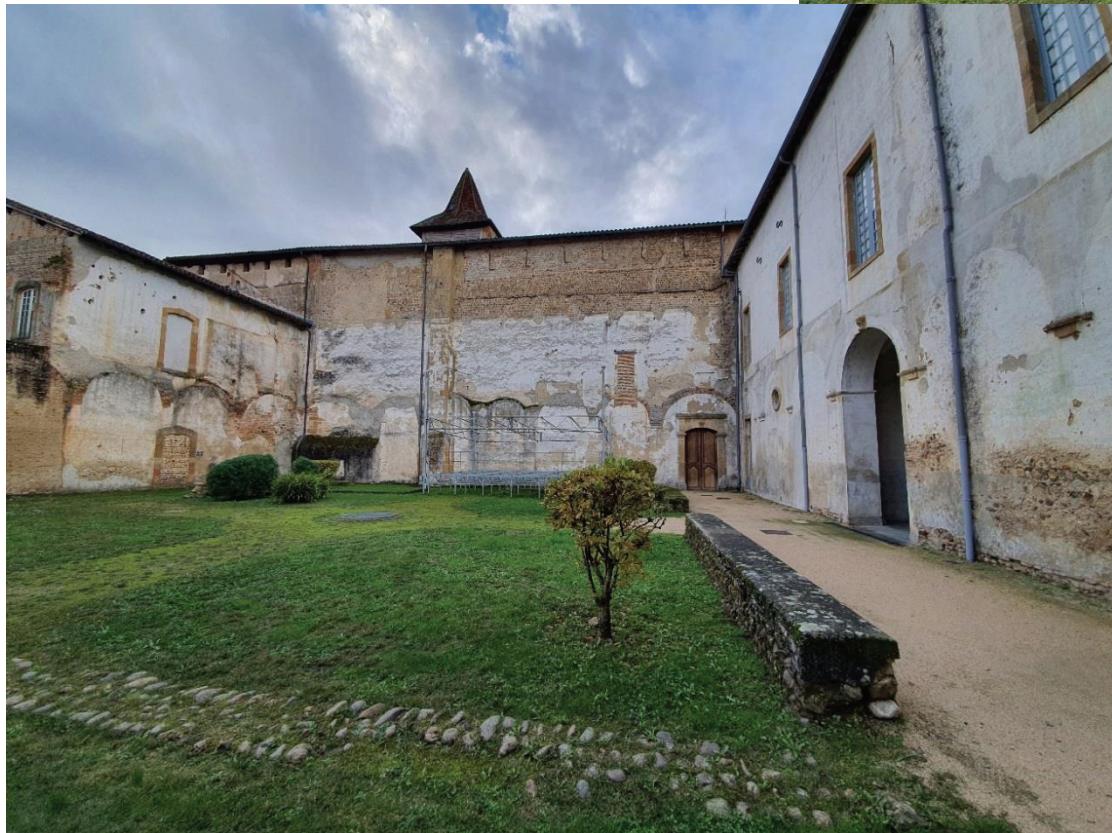
*Aire du cloître – Vestiges des
137 anciens murs bahuts*

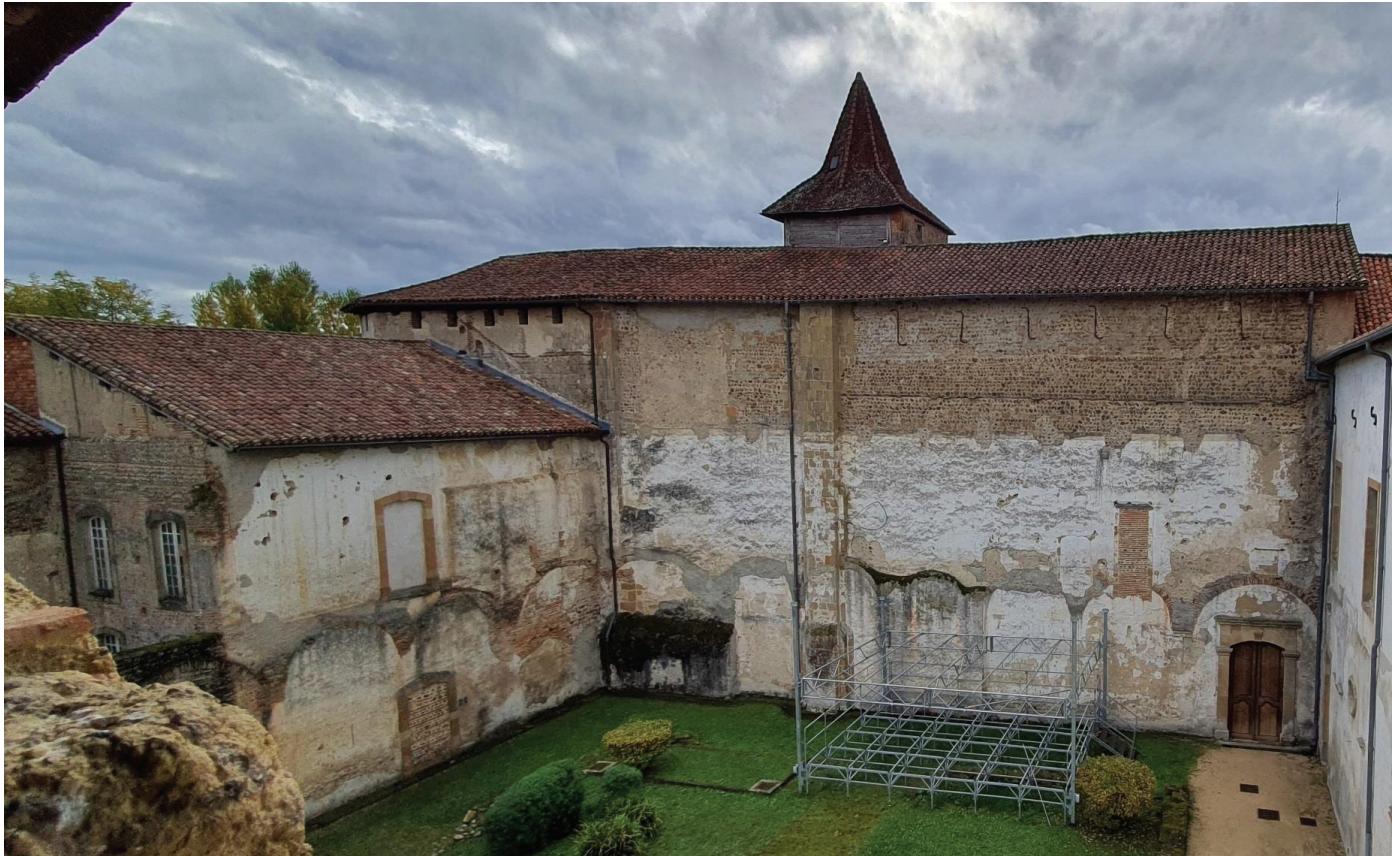
Façades Nord et Ouest sur ancien cloître

- Décollement d'enduit
- Humidité
- Installation de mousses
- Joints ouverts sur maçonnerie de brique et moellons mise à nu

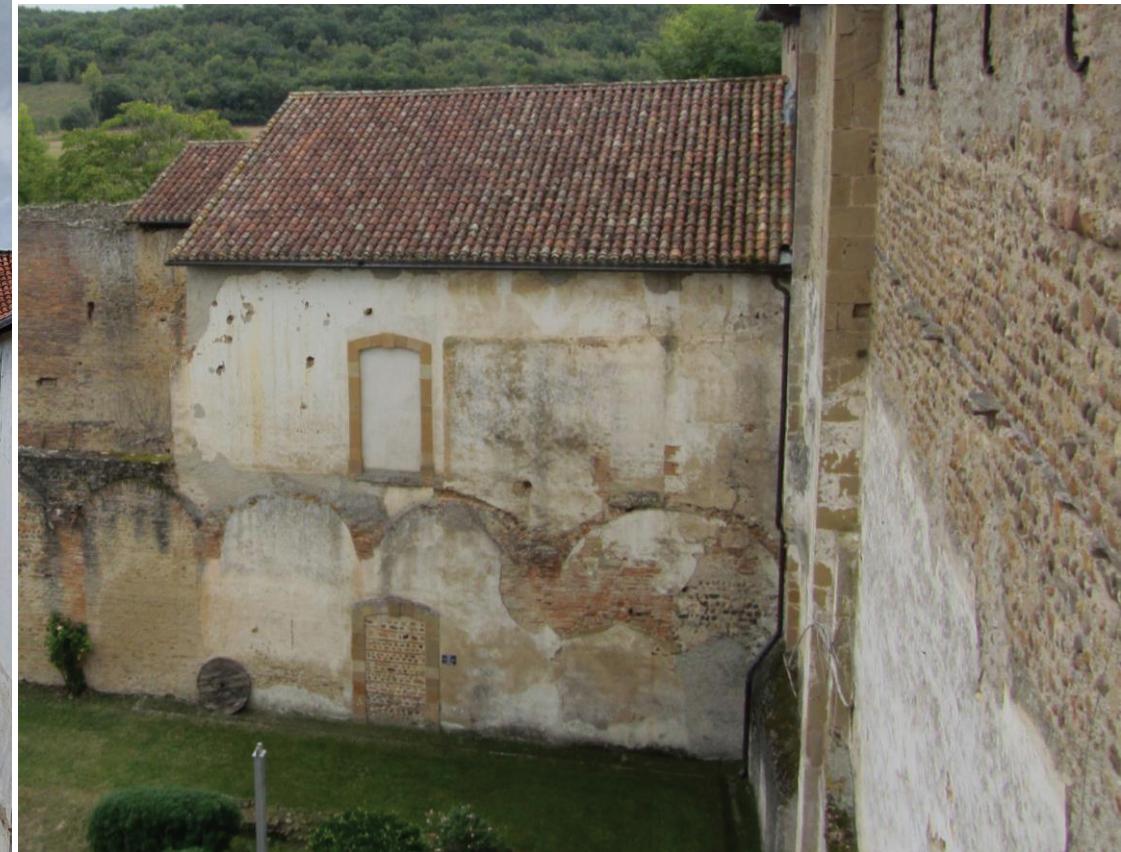
Façade Ouest sur ancien cloître

Enduits et badigeons se trouvant à l'origine sur les façades intérieures des promenoirs pour partie lessivés et mal-adhérent.
Empreintes des anciennes voûtes du plafond du RDC du promenoir de l'ancien cloître et anciennes baies encore visibles -> vestiges des anciens dispositifs à maintenir

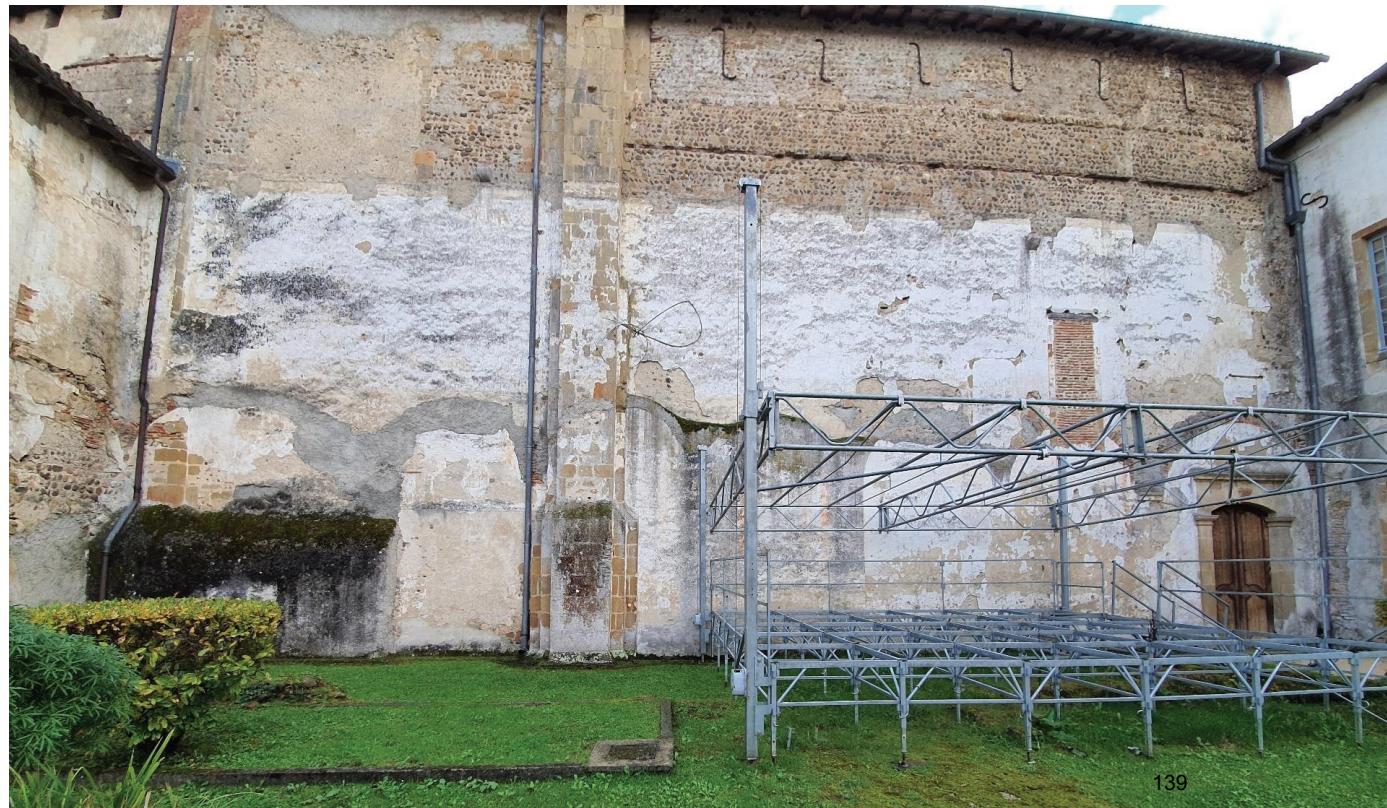
Façade Nord de l'abbatiale donnant sur l'ancien cloître.

Enduits et badigeons se trouvant à l'origine sur les façades intérieures des promenoirs pour partie lessivés et mal-adhérent.
Empreintes des anciennes voûtes du plafond du RDC du promenoir de l'ancien cloître encore visibles (anciens arrachements réendus)
+ anciens solins de la toiture du cloître -> traces à maintenir
